COMANDO DA AERONÁUTICA
CENTRO DE INVESTIGAÇÃO E PREVENÇÃO DE
ACIDENTES AERONÁUTICOS

RELATÓRIO FINAL
A - Nº 066 /CENIPA/2011

<u>OCORRÊNCIA:</u>	ACIDENTE
<u>AERONAVE:</u>	PR-VVC
<u>MODELO:</u>	R44 II
<u>DATA:</u>	23 DEZ 2009

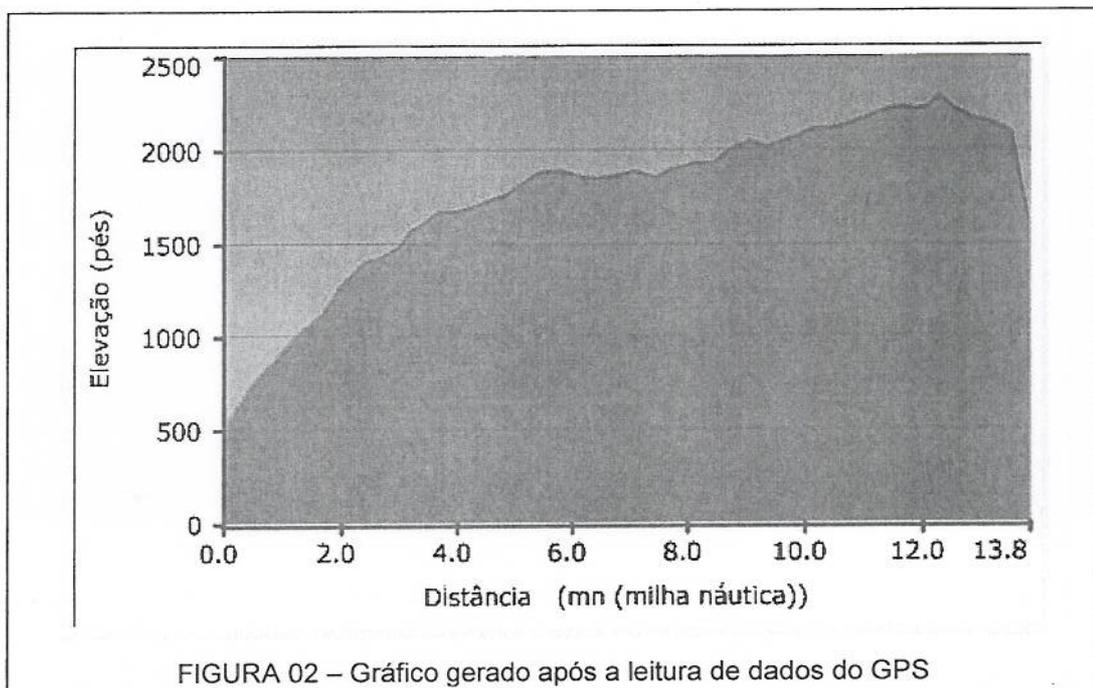
b-) Os últimos registros de posição da aeronave descrevem uma quebra abrupta de continuidade de movimento. Essa quebra pode ser observada a partir do ponto registrado no GPS, quando a aeronave inicia uma descida com razão acentuada até o impacto contra a serra.

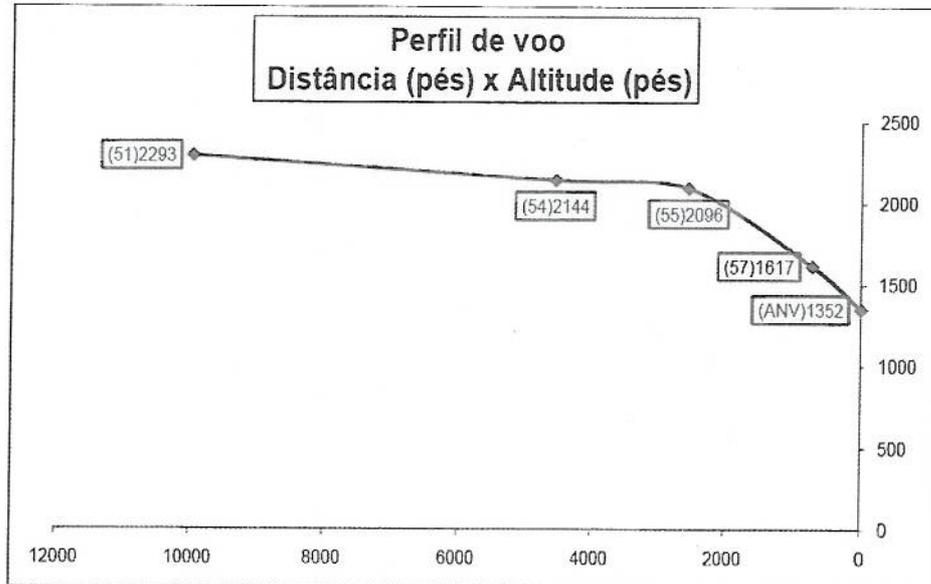
Outra hipótese também relacionada a uma falha de motor que teria acarretado na necessidade de realizar uma autorrotação a partir do ponto 55, também foi descartada em razão do padrão de descida utilizado. Foi empregada uma razão de descida acima de 2800ft/min., muito além do perfil de uma autorrotação estabilizada.

O R44 II pertencia à categoria leve, fato que impossibilitaria atingir uma razão tão elevada de descida em autorrotação estabilizada.
