COMANDO DA AERONÁUTICA
CENTRO DE INVESTIGAÇÃO E PREVENÇÃO DE
ACIDENTES AERONÁUTICOS

RELATÓRIO FINAL
A - Nº 125 /CENIPA/2011

<u>OCORRÊNCIA:</u>	ACIDENTE
<u>AERONAVE:</u>	PT-AOT
<u>MODELO:</u>	C 182M
<u>DATA:</u>	13 SET 2006

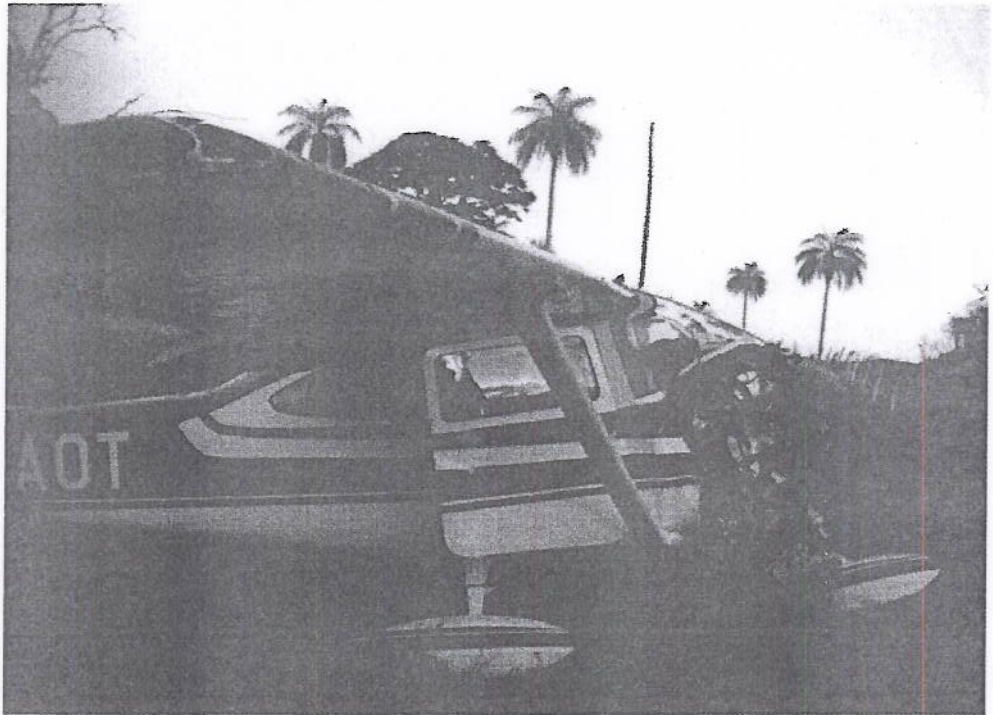
A aeronave teve danos graves no motor e na hélice.

Com a finalidade de evitar uma colisão com veículos, o piloto freou bruscamente a aeronave ocasionando a perda de controle direcional. A aeronave começou a derrapar, saindo pela lateral da rodovia e colidindo contra o mourão de uma cerca. No impacto, o motor saiu do berço de fixação (vide foto 01).

Foto 01: Vista lateral da aeronave com destaque para os danos na parte frontal e no bordo de ataque da asa.

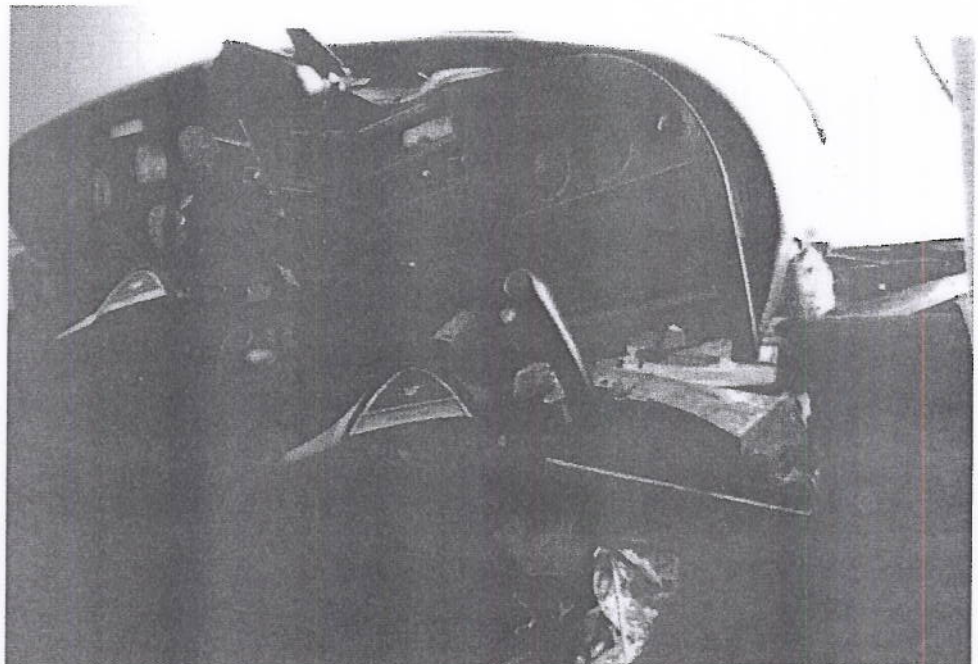
Foto 02: Vista do painel da aeronave.
