RELATÓRIO FINAL
A - Nº 132 /CENIPA/2011

<u>OCORRÊNCIA:</u>	ACIDENTE
<u>AERONAVE:</u>	PT-BOM
<u>MODELO:</u>	56-C-1
<u>DATA:</u>	10 JUL 2010

O presente Relatório Final refere-se ao acidente com a aeronave PT-BOM, modelo 56-C-1, ocorrido em 10JUL2010, classificado como pane seca.

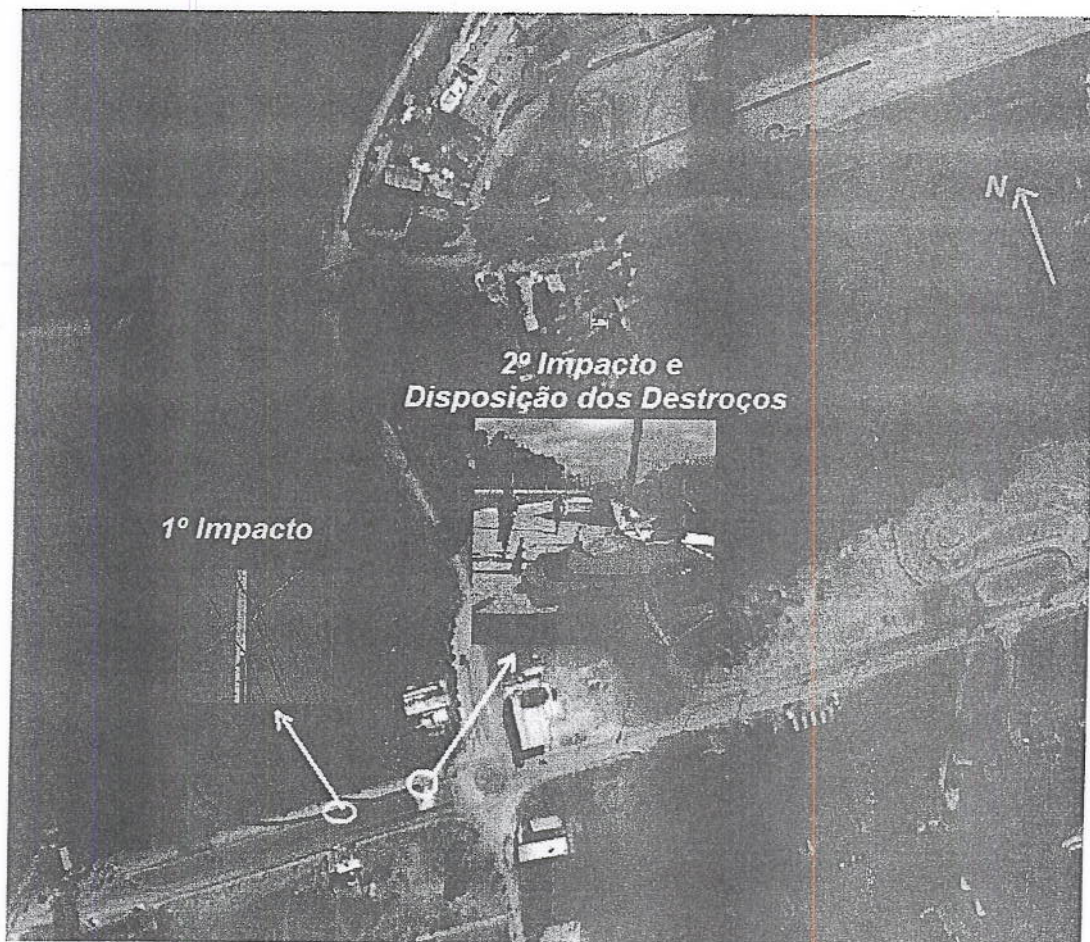
Na tentativa de pouso, a aeronave colidiu contra um poste de rede elétrica, capotou e parou em um terreno vazio.

A aeronave foi encontrada em posição invertida, tendo seu impacto contra o solo sido amortecido pelos cabos da rede elétrica e telefônica, que minimizaram as consequências.

Trajeto da aeronave até a colisão
