COMANDO DA AERONÁUTICA
CENTRO DE INVESTIGAÇÃO E PREVENÇÃO DE
ACIDENTES AERONÁUTICOS

RELATÓRIO FINAL
I - N° 072/CENIPA/2010

<u>OCORRÊNCIA:</u>	INCIDENTE GRAVE
<u>AERONAVE:</u>	PT-DID
<u>MODELO:</u>	185 A
<u>DATA:</u>	03 ABR 2008

O presente Relatório Final refere-se ao incidente grave ocorrido com a aeronave PT-DID, modelo 185 A, em 03 ABR 2008, tipificado como pane seca.

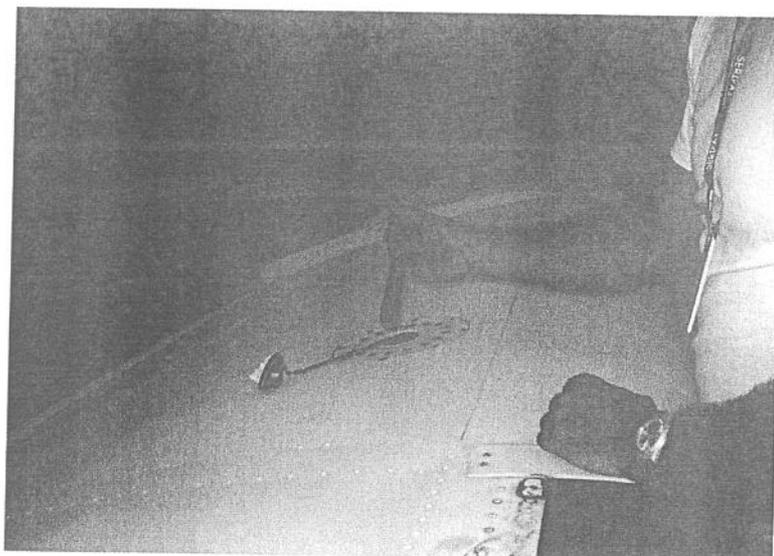
Fig.1- Vareta improvisada de madeira com graduação não confiável

Sabendo que a marcação do "liquidômetro" não era confiável, a medição foi realizada utilizando-se de uma vareta de madeira, improvisada, com graduação também não confiável.

A utilização de uma vareta de madeira, de forma improvisada, com graduação não confiável, para a verificação da quantidade de combustível existente nos tanques da aeronave reforça esta conclusão. Obs.: Este equipamento improvisado não estava previsto no manual da aeronave.
