RELATÓRIO FINAL
A - Nº 035/CENIPA/2012

<u>OCORRÊNCIA:</u>	ACIDENTE
<u>AERONAVE:</u>	PT-EGM
<u>MODELO:</u>	EMB-721C
<u>DATA:</u>	24SET2010

O presente Relatório Final refere-se ao acidente com a aeronave PT-EGM, modelo EMB-721C, ocorrido em 24SET2010, classificado como falha do motor em voo.

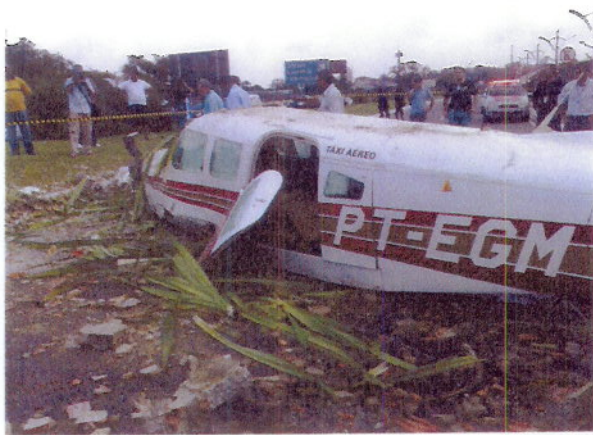
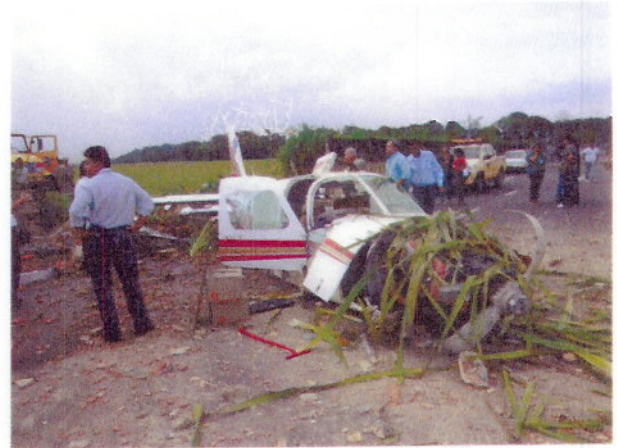
Danos graves nas asas, com fraturas nas longarinas principais, nas raízes das asas, na hélice e no motor.

O impacto frontal da aeronave contra o muro patrimonial do aeródromo fez com que as asas fossem arrancadas da fuselagem e a aeronave sofresse danos em sua estrutura.

Os destroços ficaram praticamente concentrados pois, após a colisão contra o muro, a aeronave percorreu cerca de 5 metros até sua parada total.

Figuras nº 1 e 2 mostram a situação da aeronave após o impacto contra o muro
