**COMANDO DA AERONÁUTICA**  
**CENTRO DE INVESTIGAÇÃO E PREVENÇÃO DE**  
**ACIDENTES AERONÁUTICOS**

**RELATÓRIO FINAL**  
**A - N°033/CENIPA/2012**

| <u>AERONAVE:</u> | PT-ESS |
| <u>MODELO:</u> | EMB-810C |

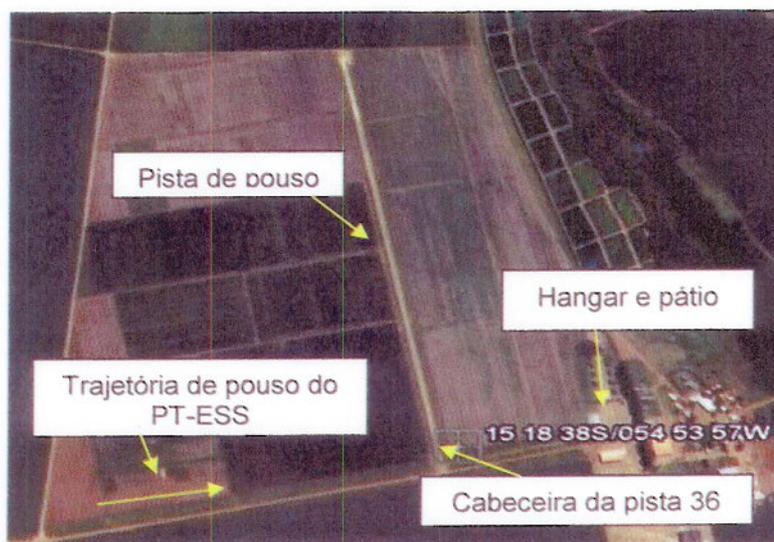
Fig. Nº1 Croqui do local da ocorrência

A área não era totalmente plana, pois havia algumas valetas transversais que estavam encobertas pela vegetação rasteira, e possuía cerca de 1.100 metros de comprimento por 36 metros de largura.

No destino, o piloto avistou uma área de vegetação rasteira, paralela ao seu eixo de aproximação, que possuía em uma das extremidades um hangar e um pátio. Em tal pátio estava estacionada outra aeronave, que havia pousado momentos antes.

Na realidade, essa área ficava perpendicular a uma das cabeceiras da pista de pouso e era parcialmente utilizada pelas aeronaves para se deslocarem entre a pista e o hangar.

A faixa de vegetação rasteira, confundida com a pista de pouso, ficava no mesmo eixo de chegada da aeronave.

As características da área de vegetação rasteira, perpendicular à pista de pouso, levaram o piloto a acreditar que estava pousando na pista da fazenda.

1) Providenciar marcações no corredor perpendicular à cabeceira 36, de modo a evitar que ele seja confundido com a pista de pouso.
