**COMANDO DA AERONÁUTICA**  
**CENTRO DE INVESTIGAÇÃO E PREVENÇÃO DE**  
**ACIDENTES AERONÁUTICOS**

**RELATÓRIO FINAL**  
**A - N° 088 /CENIPA/2011**

<b><u>OCORRÊNCIA:</u></b>	<b>ACIDENTE</b>
<b><u>AERONAVE:</u></b>	<b>PT-GHP</b>
<b><u>MODELO:</u></b>	<b>EMB-201</b>
<b><u>DATA:</u></b>	<b>17JAN2011</b>

O presente Relatório Final refere-se ao acidente com a aeronave PT-GHP, modelo EMB-201, ocorrido em 17JAN2011, classificado como falha estrutural.

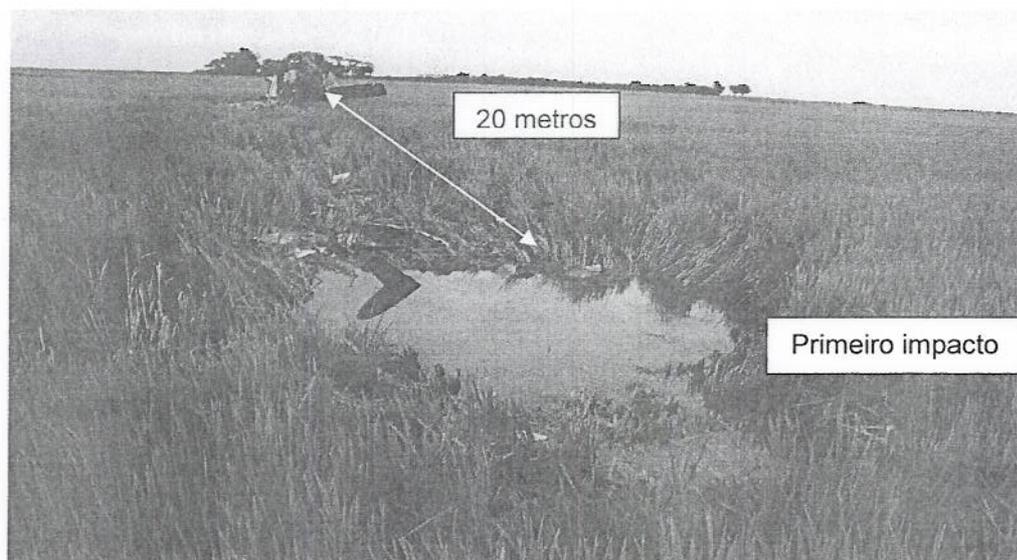
Foto nº 1: Impacto do nariz da aeronave contra o solo e posterior deslocamento até a parada total.

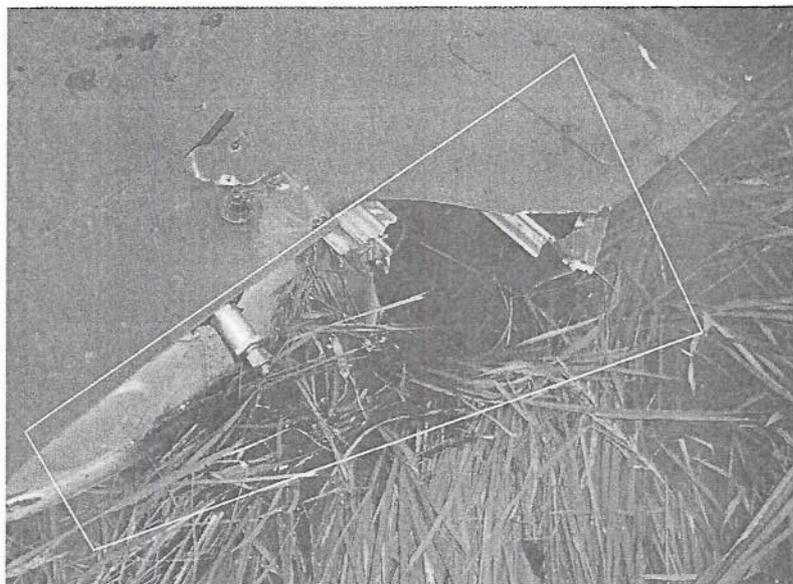
Durante a realização da Ação Inicial foi identificada uma fratura transversal na região de cravação da longarina da asa e da semiasa esquerda da aeronave (foto nº 2).

Foto nº 2: Situação da asa esquerda no local da Ação Inicial.

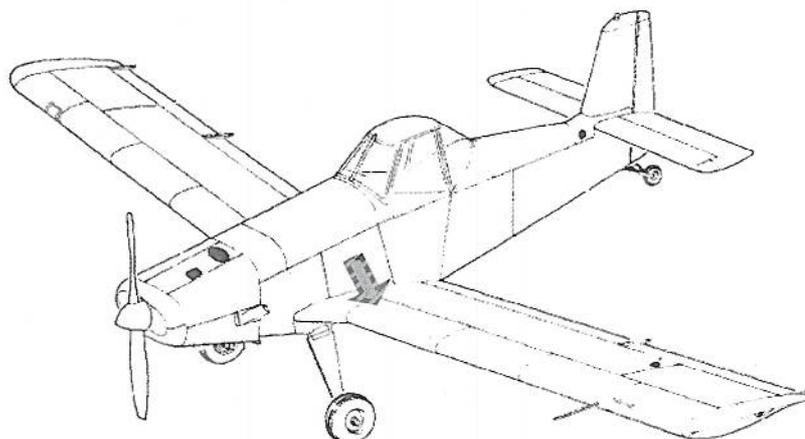
a) Os ensaios de análise química, dureza, metalografia e condutividade elétrica confirmaram que o material da longarina dianteira estava conforme especificação;

b) A trinca na secção transversal na longarina dianteira iniciou na parte inferior em razão de cavidades de corrosão na parede dos furos que evoluíram para uma condição de fadiga induzida pelos efeitos de carregamentos cíclicos na asa. A parte superior da longarina rompeu estaticamente como resultado da redução da área resistiva na secção transversal da longarina dianteira inferior; e

c) O mecanismo de falha da longarina pode ser caracterizado como uma falha por fadiga causada por cavidades de corrosão na parede lateral dos furos.

Figura nº 1: Localização da região fraturada na longarina dianteira da semiasa esquerda

A rachadura na longarina dianteira teve origem na sua parte inferior, em razão de cavidades de corrosão na parede dos furos que evoluíram para uma condição de fadiga induzida pelos efeitos de carregamentos cíclicos na asa.

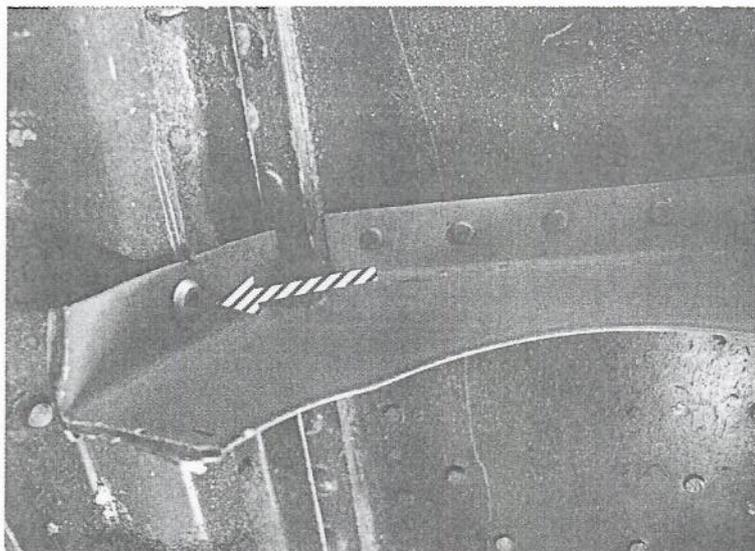
Foi possível verificar que foram realizados serviços de manutenção inadequados na asa esquerda da aeronave. A foto nº 3 mostra a utilização de rebite não apropriado no interior da asa.

Foto nº 03: Utilização de rebite não apropriado.

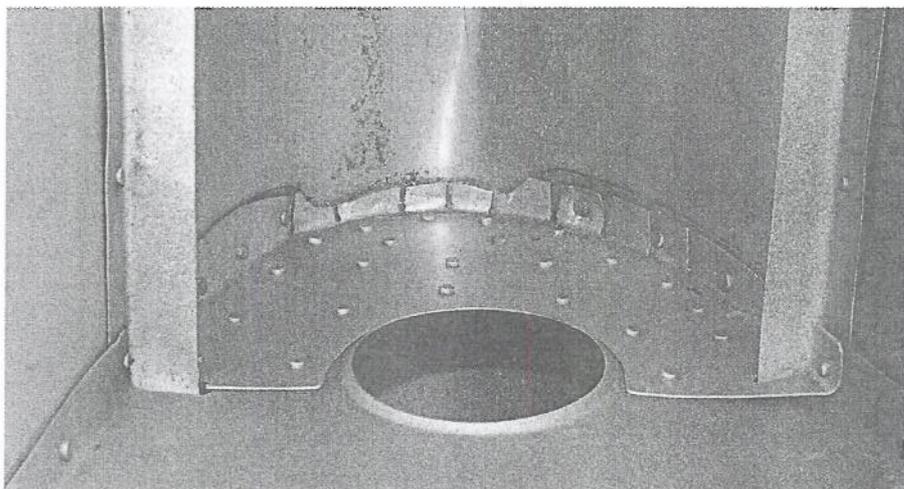
A foto nº 4 apresenta um tipo de reparo inadequado no interior do bordo de ataque da asa esquerda. A foto nº 5 mostra um tipo de reparo inapropriado no interior da asa esquerda.

Foto nº 04: Tipo de reparo inadequado no interior do bordo de ataque da asa esquerda.

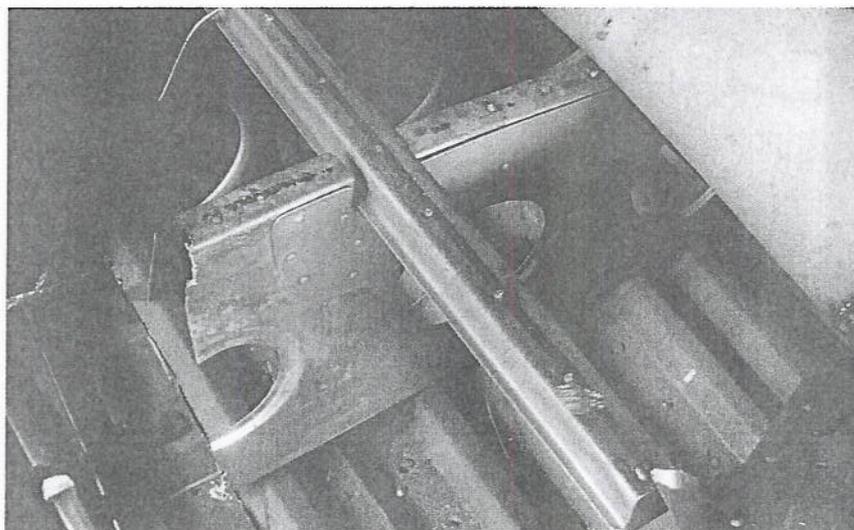
Foto nº 05: Tipo de reparo inapropriado no interior da asa esquerda.

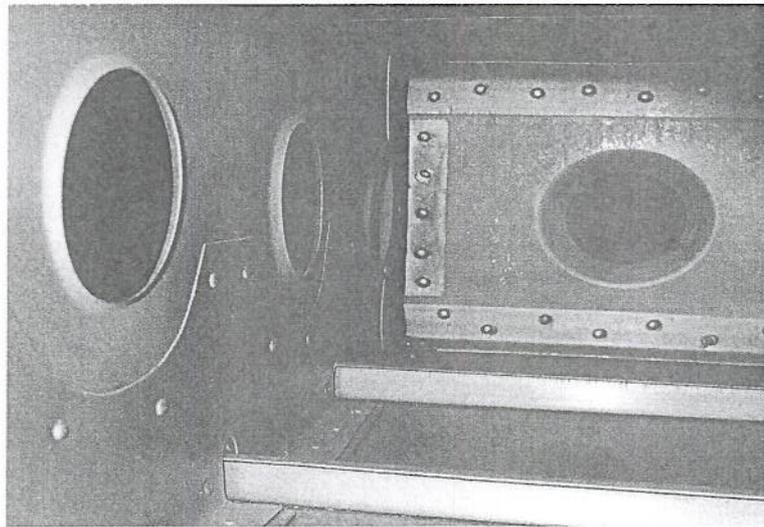
As fotos nº 6 e 7 apresentam outros reparos inadequados que foram realizados na asa esquerda. As fotos nº 8 e 9 mostram uma rachadura visível a olho nu, próxima ao local da ruptura da longarina da semi-asa esquerda.

Foto n° 07: Reparos inapropriados no interior da ponta da asa esquerda.

Os reparos encontrados estavam em quantidade superior ao permitido e fora das especificações dos manuais.

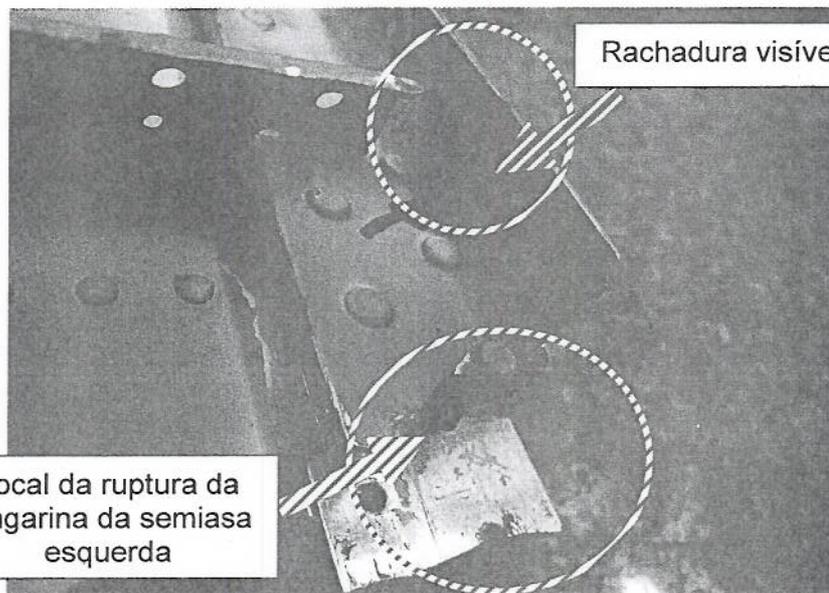
Rachadura visível

Local da ruptura da  
longarina da semi-asa  
esquerda

Foto n° 08: Rachadura visível e local da ruptura da longarina da semi-asa esquerda.

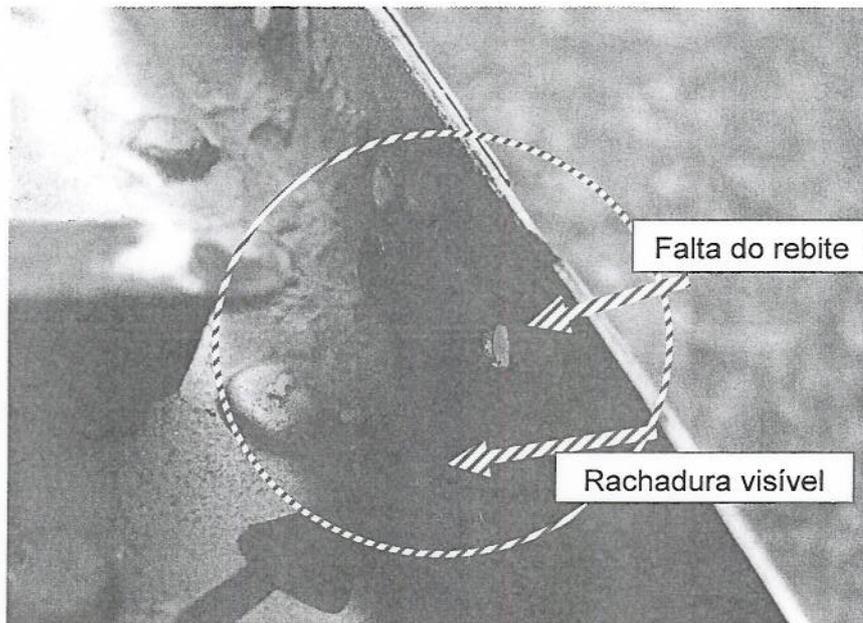
Foto n° 09: Rachadura visível na fixação da longarina da semiasa esquerda e falta do rebite de fixação da porca.

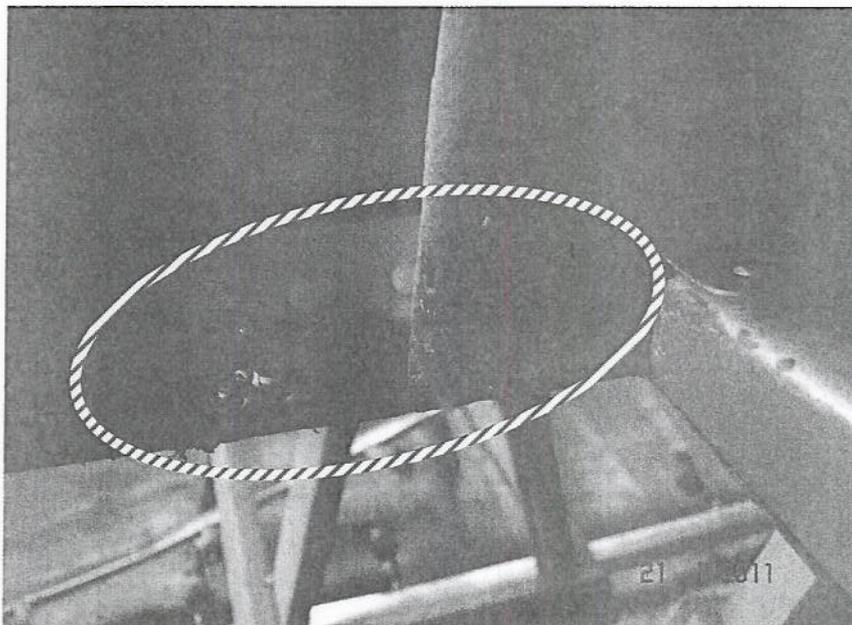
A foto n° 10 apresenta sinais de corrosão no interior da asa.

Foto n° 10: Corrosão por desfolhamento no interior da asa esquerda.

Esse tipo de corrosão pode ter sido ocasionado ou agravado por contaminação de produtos químicos, usados em operações aeroagrícolas devido à inadequada limpeza, lavagem e inspeções específicas antes do retorno da aeronave para operação.

Como a aeronave permaneceu fora de operação por aproximadamente oito anos, não sendo possível comprovar se os procedimentos de estocagem foram seguidos de acordo com o previsto no manual técnico, é possível que isso tenha influenciado na corrosão encontrada.

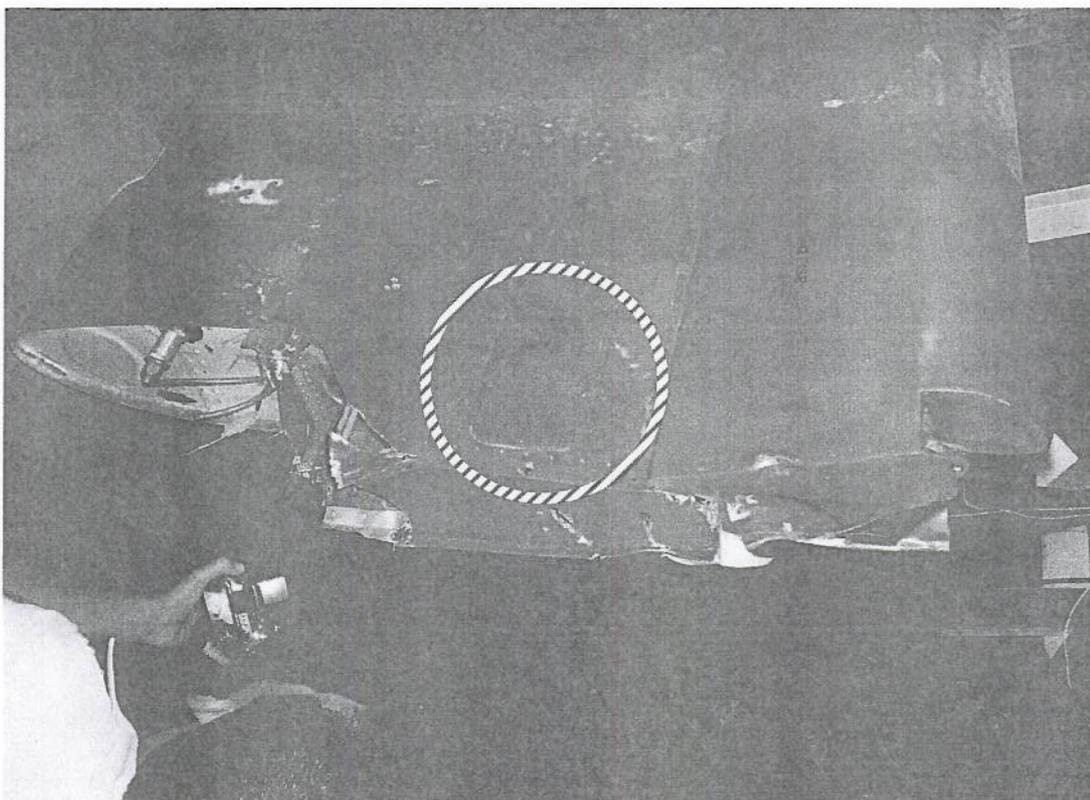
Foto n° 11: Indícios de janela de inspeção não removida durante a última inspeção de 100h.

Embora as inspeções de 50 e 100h da aeronave estivessem registradas, é provável que não tenham sido realizadas adequadamente de acordo com o Manual de Serviço (MS EMB-200/201A), visto que existiam janelas de inspeção (foto n° 11) que, possivelmente, não foram removidas para uma verificação mais criteriosa do interior das asas da aeronave.

Embora as inspeções de 50 e 100h da aeronave estivessem registradas, é provável que não tenham sido realizadas adequadamente de acordo com o Manual de Serviço (MS EMB-200/201A), visto que existiam janelas de inspeção que, possivelmente, não foram removidas para uma verificação mais criteriosa do interior das asas da aeronave, permitindo que a corrosão passasse despercebida.

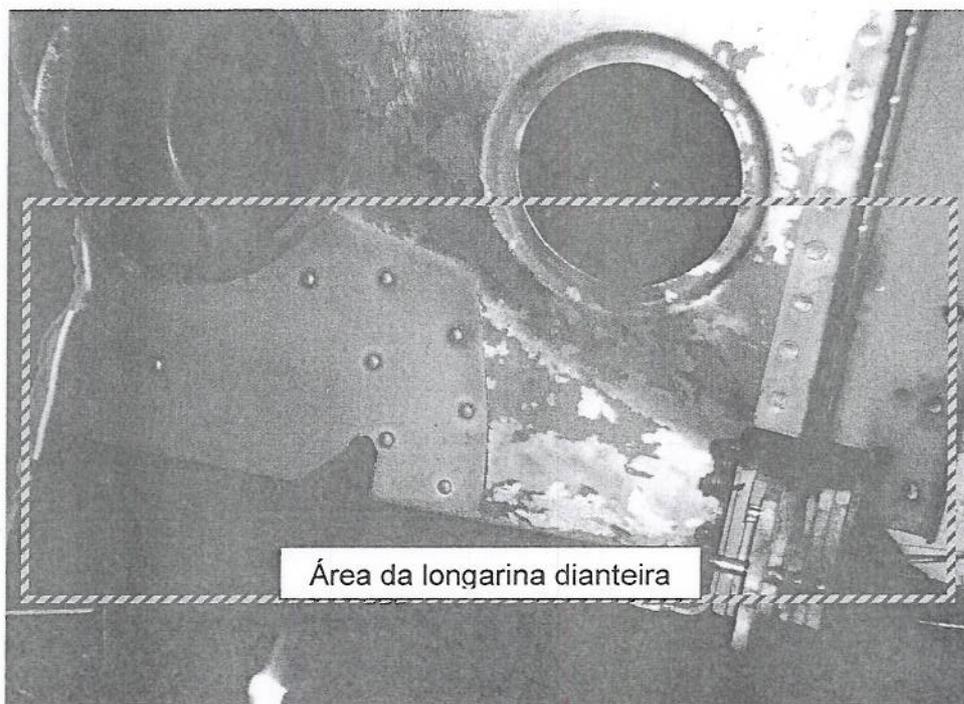
Foto n° 12: Corrosão e reparo próximo a área da longarina dianteira onde houve a ruptura da asa esquerda da aeronave.
