COMANDO DA AERONÁUTICA
CENTRO DE INVESTIGAÇÃO E PREVENÇÃO DE
ACIDENTES AERONÁUTICOS

RELATÓRIO FINAL
A - N° 044 /CENIPA/2012

<u>OCORRÊNCIA:</u>	ACIDENTE
<u>AERONAVE:</u>	PT-HLD
<u>MODELO:</u>	HB 350B
<u>DATA:</u>	21SET2010

O presente Relatório Final refere-se ao acidente com a aeronave PT-HLD, modelo HB 350B, ocorrido em 21SET2010, classificado como perda de controle em voo.

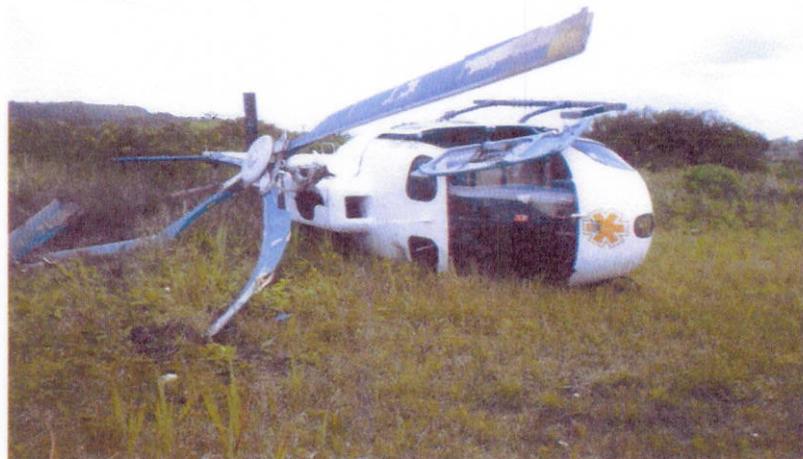
A aeronave chocou-se contra o solo após girar um pouco mais de 180 graus em torno do seu eixo vertical, após realizar o *flare*, próximo ao pouso. Como estava ligeiramente inclinada para direita, quebrou o esqui direito e, em seguida, tombou para o mesmo lado.

Os destroços ficaram concentrados, tendo as pás do rotor principal colidido, também, contra o solo (figura 1).

Figura 1 - Situação da aeronave após a colisão contra o solo.

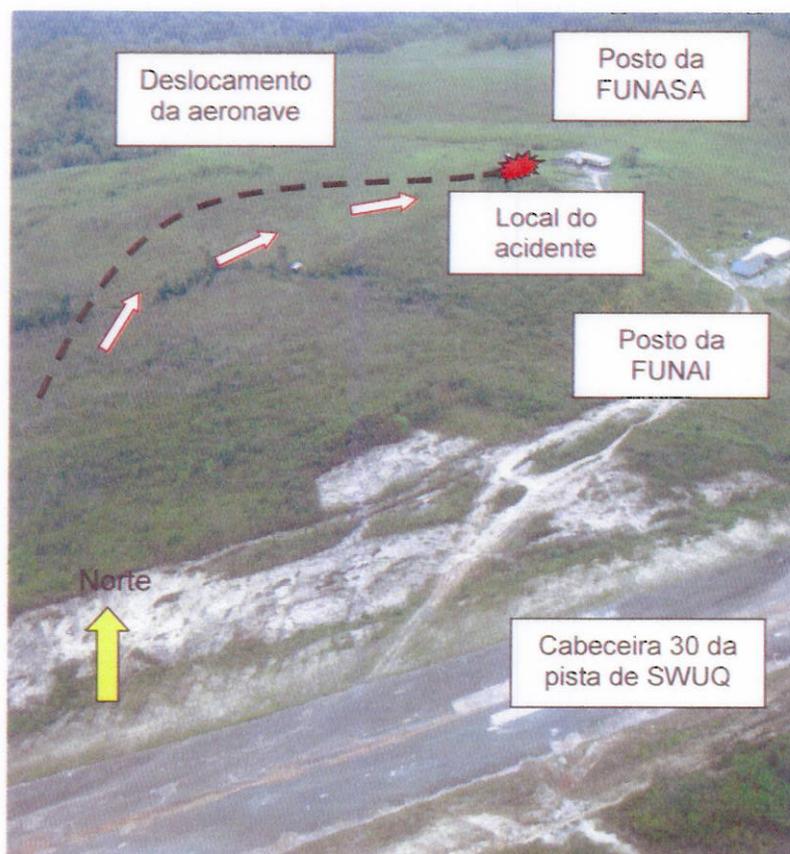
Figura 2 - Croqui do acidente.
