COMANDO DA AERONÁUTICA
CENTRO DE INVESTIGAÇÃO E PREVENÇÃO DE
ACIDENTES AERONÁUTICOS

RELATÓRIO FINAL
A - Nº 023/CENIPA/2012

<u>OCORRÊNCIA:</u>	ACIDENTE
<u>AERONAVE:</u>	PT-HML
<u>MODELO:</u>	HB 350B
<u>DATA:</u>	13JAN2009

O presente Relatório Final refere-se ao acidente com a aeronave PT-HML, modelo HB 350B, ocorrido em 13JAN2009, classificado como com pessoal em voo.

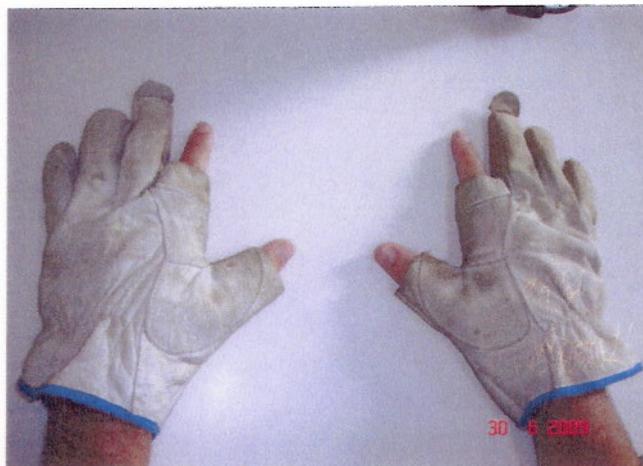
Figura nº1 Fotografia das luvas do rapelista

As luvas de couro utilizadas pelo rapelista tinham as pontas dos dedos, indicador e polegar, desprotegidas. O atrito do cabo com os dedos provocou queimaduras, fazendo com que o rapelista se soltasse do cabo pouco antes de colidir contra o terreno, causando fraturas no membro inferior esquerdo.

Verificou-se, ainda, que a luva utilizada pelo rapelista, que deixava alguns dedos desprotegidos, possibilitou que o cabo causasse lesões às suas mãos, o que o levou a soltar o cabo antes de atingir o solo.

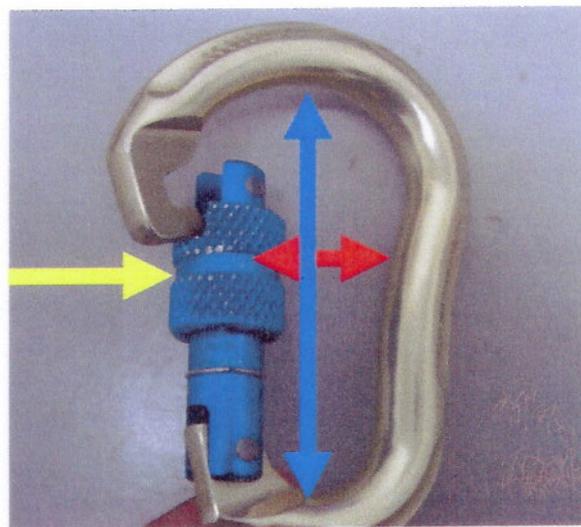
Figura nº 2 Fotografia do mosquetão

No acidente, houve o rompimento da capa da rosca de travamento do mosquetão.

A seta amarela indica o sentido do esforço gerado devido ao atrito do olhal menor do freio em oito com esta capa.

O mosquetão foi projetado para resistir a esforços no sentido longitudinal, seta azul, com a trava fechada ou aberta, e no sentido transversal, seta vermelha.

Entretanto não resiste a esforços no sentido da seta amarela, ou seja, de fora para dentro da peça.

O rapelista não rosqueou completamente a capa da rosca da trava do mosquetão.

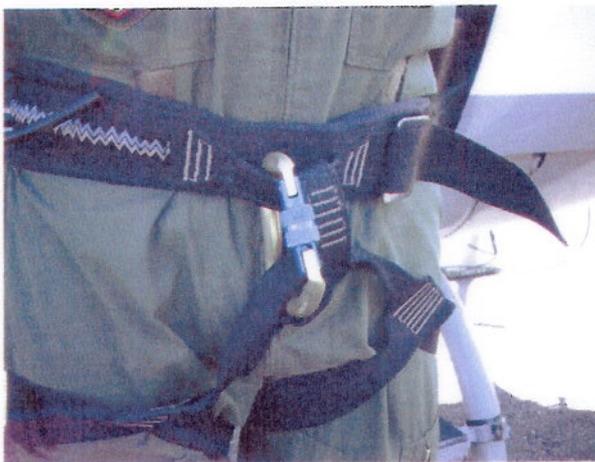
Figura nº 3 Mosquetão montado na cadeirinha de rapel

Na figura a seguir, observa-se o mosquetão montado na cadeirinha de rapel, passando por duas argolas do cinto.

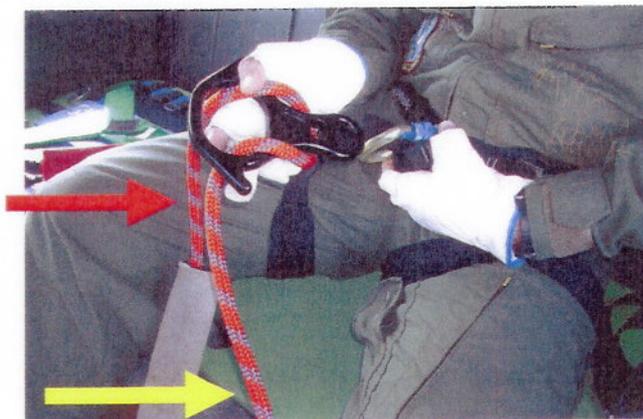
Figura nº 4 Posicionamento dos cabos

Inicialmente, ele conectou o freio em oito, peça de cor preta, ao mosquetão. Observa-se que o cabo de descida, seta amarela, foi posicionado para a lateral esquerda, enquanto o outro cabo, seta vermelha, à direita, está fixado à aeronave.

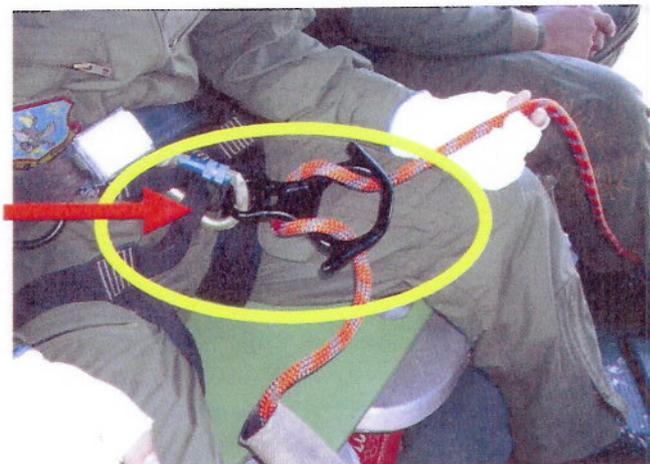
Figura nº 5 Posicionamento do cabo de descida

O cabo de descida ficou posicionado para a lateral esquerda erroneamente.

O freio em oito foi conectado ao mosquetão. Nota-se, na foto acima, que as peças estão alinhadas e a pressão é exercida de dentro para fora no sentido da seta vermelha.

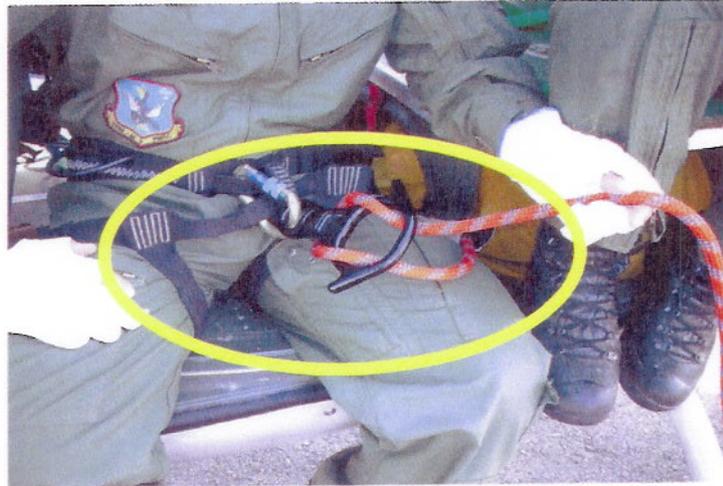
Figura nº 6 Posicionamento do cabo de descida

Percebe-se que, após o seu posicionamento, quando realizar o giro sobre o esqui, o cabo de descida irá ficar do seu lado esquerdo, quando deveria ficar para o lado direito (tripulante destro).

Na tentativa de correção, inversão do cabo de descida, da esquerda para a direita, o rapelista não desconectou o mosquetão do freio em oito, simplesmente, inverteu o cabo para a direita, mantendo o mosquetão conectado ao freio em oito, provocando um desalinhamento entre as peças.

O procedimento correto seria o rapelista retornar para dentro da aeronave, desconectar o mosquetão do freio em oito, colocar o cabo de descida para o lado direito, conectar o mosquetão ao freio em oito, de modo que ambas as peças ficassem alinhadas e o rapelista voltasse a se posicionar na porta esquerda do helicóptero.

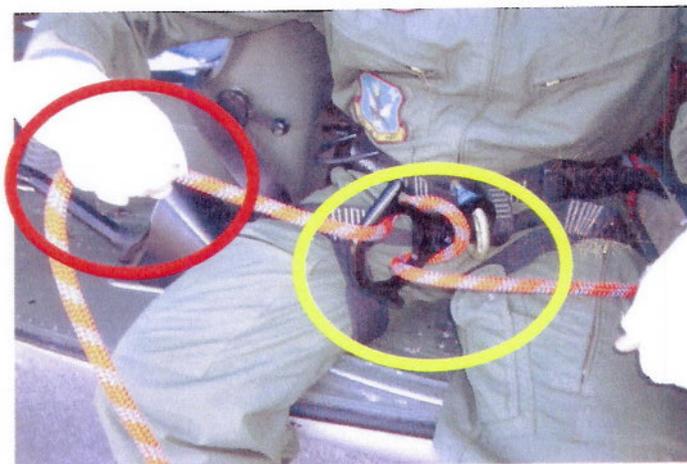
Figura nº 7 Inversão do cabo de descida

Após o procedimento incorreto, o cabo de descida passou a ser segurado pela mão direita do rapelista como mostra a foto a seguir, mas provocou um desalinhamento entre o freio em oito e o mosquetão.

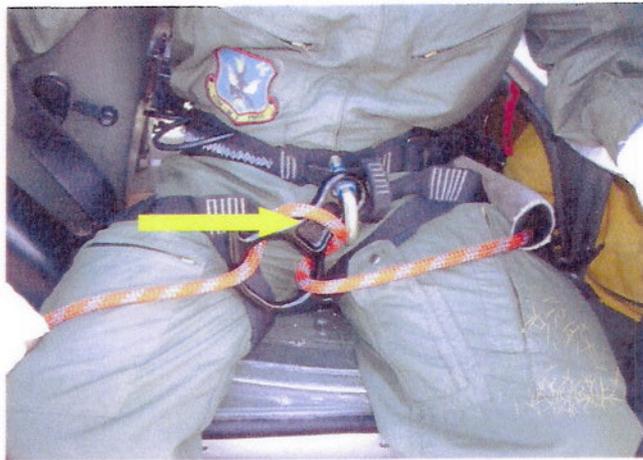
Figura nº 8 Freio em oito passou a exercer um esforço de fora para dentro

Após a inversão do cabo de descida observa-se, na foto a seguir, que o olhal menor do freio em oito passou a exercer um esforço de fora para dentro sobre a capa da rosca de travamento do mosquetão, seta amarela.

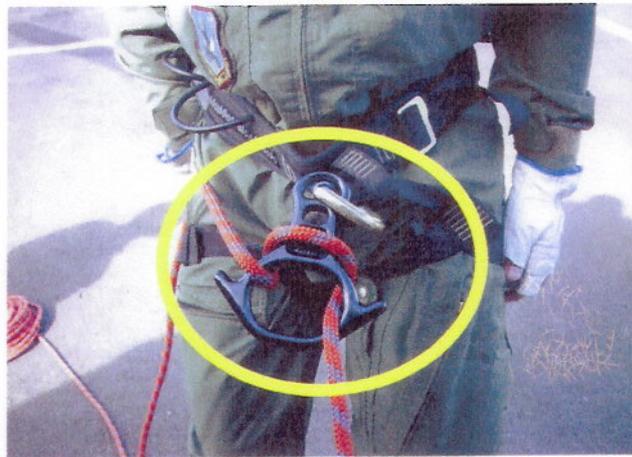
Figura nº 9 Freio em oito pressionando a capa da rosca do mosquetão

Na sequência, o rapelista se posicionou no esqui do helicóptero, iniciando a negativa, e o freio em oito continuou pressionando a capa da rosca do mosquetão.

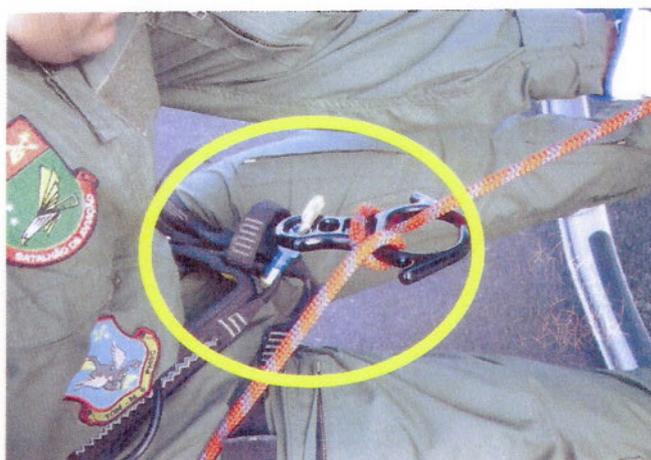
Figura nº 10 Freio em oito pressionando a capa da rosca do mosquetão

Alinhado com o esqui, observa-se o freio em oito, com o cabo tensionado devido ao peso do corpo do rapelista, pressionando a capa da rosca do mosquetão.

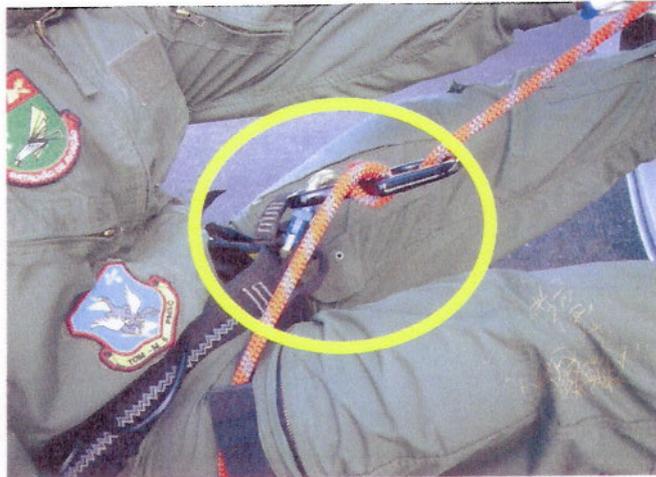
Figura nº 11 Freio em oito continua pressionando a capa da rosca do mosquetão.

Permitiu, também, que o rapelista fizesse a correção, inversão da posição do cabo de descida, sem desconectar o mosquetão e que o mosquetão e o freio em oito ficassem desalinhados. Com o rapelista próximo da posição final da negativa, observa-se que o freio em oito continua pressionando a capa da rosca do mosquetão.

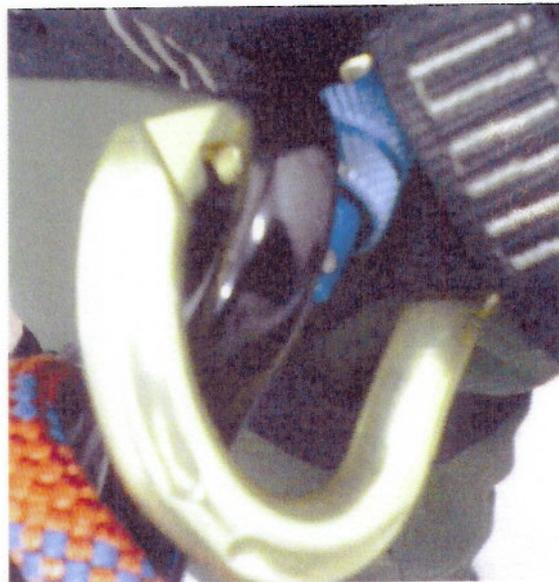
Figura nº 12 Freio em oito pressionando a capa da rosca do mosquetão

Na posição final da negativa, a utilização do mosquetão com a trava semi-aberta, possibilitou, inadvertidamente, a abertura da trava, devido à pressão do freio em oito sobre ela, desconectando o mosquetão do freio em oito.

Segundo as marcações em alto relevo no mosquetão, o fabricante não prevê qualquer tensão ou força no sentido de fora para dentro na trava do mosquetão.

Houve o rompimento da capa de proteção da rosca de travamento do mosquetão, que estava em atrito com o olhal menor do freio em oito, possibilitando que o mosquetão fosse desconectado do freio em oito e o rapelista ficasse solto, fazendo uma descida descontrolada e rápida pelo cabo, vindo a chocar-se contra o terreno e a fraturar parte do membro inferior esquerdo.
