COMANDO DA AERONÁUTICA
CENTRO DE INVESTIGAÇÃO E PREVENÇÃO DE
ACIDENTES AERONÁUTICOS

RELATÓRIO FINAL
A - Nº 009 /CENIPA/2012

<u>OCORRÊNCIA:</u>	ACIDENTE
<u>AERONAVE:</u>	PT-HTJ
<u>MODELO:</u>	B-206B
<u>DATA:</u>	01NOV2007

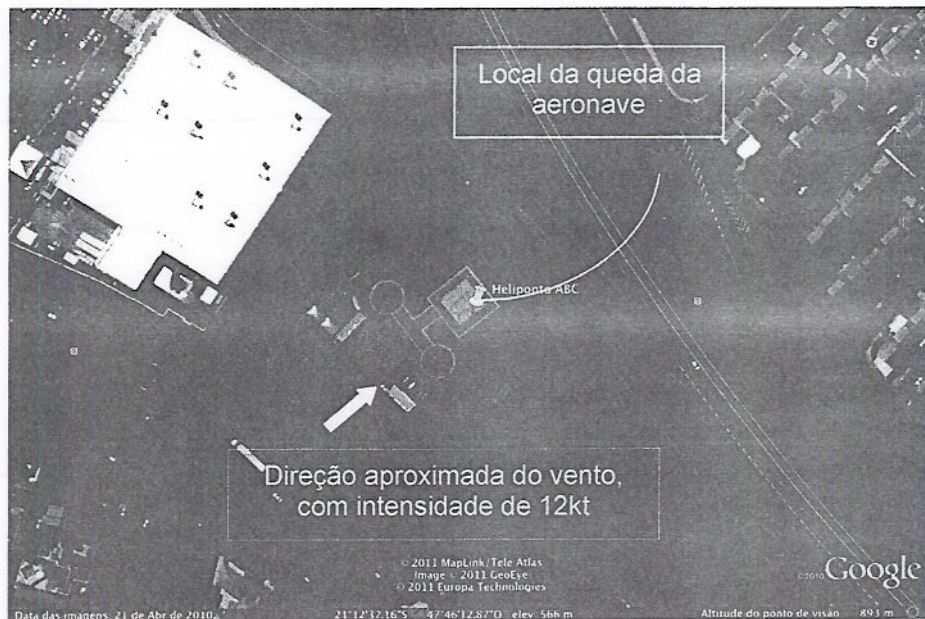
Figura nº1 Local de decolagem e de queda da aeronave

Durante a decolagem a aeronave girou de cauda várias vezes e colidiu contra o solo, no canteiro central entre duas pistas rodoviárias, cerca de 100 metros à frente do heliponto de decolagem.

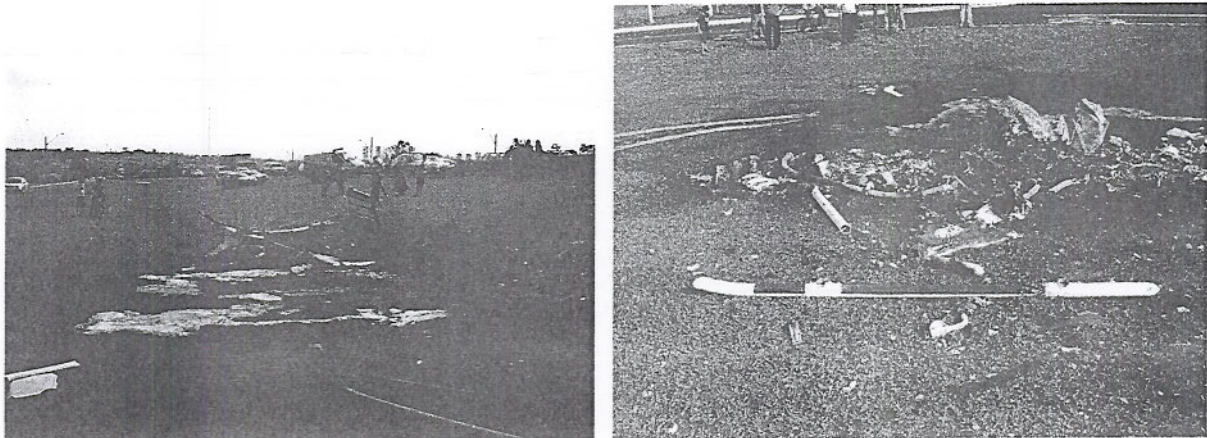
Figuras nº 2 e 3 Situação dos destroços após o impacto contra o solo

Os destroços ficaram concentrados e foram totalmente consumidos pelo fogo iniciado após o impacto do helicóptero contra o solo.

O helicóptero foi totalmente consumido pelo fogo iniciado após o impacto contra o solo.

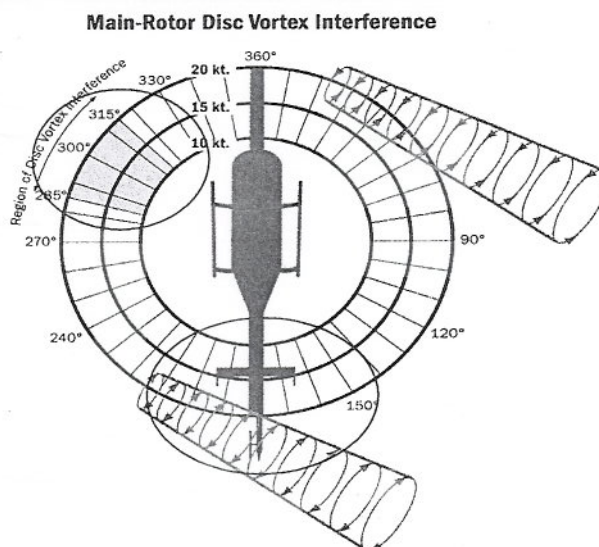
a) Interferência do *Vortex* do rotor principal:

Ventos com intensidade de 10Kt a 30Kt, com componente frontal e à esquerda podem fazer com que o *Vortex* do rotor principal atinja o rotor de cauda, levando a uma abrupta perda de eficiência do mesmo em função do ar turbilhonado.

Uma curva à direita com velocidade inferior a 30kt poderia produzir o mesmo fenômeno, uma vez que o rotor de cauda estaria "voando" para cima do ar turbilhonado produzido pelo rotor principal.

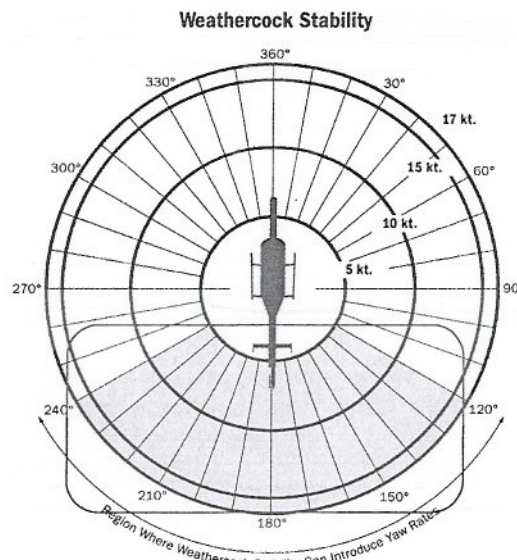
b) Vento de cauda (estabilidade do cata-vento):

O voo com vento de cauda e a baixas velocidades aumenta consideravelmente a carga de trabalho dos pilotos de helicóptero.

Dentre outros aspectos, o vento neste quadrante se torna um acelerador de movimentos de guinada.

O helicóptero tenderá, nestas condições, a fazer uma guinada à direita ou à esquerda, dependendo da intensidade e da direção do vento.

No caso de se realizar um giro à direita, é possível que haja uma tendência significativa de aumento desse giro quando a cauda do helicóptero "passar" pelo vento.

Essa tendência deve ser contraposta de imediato pelo piloto para impedir que o impulso produzido pelo rotor de cauda seja insuficiente para contrapor o giro da aeronave.

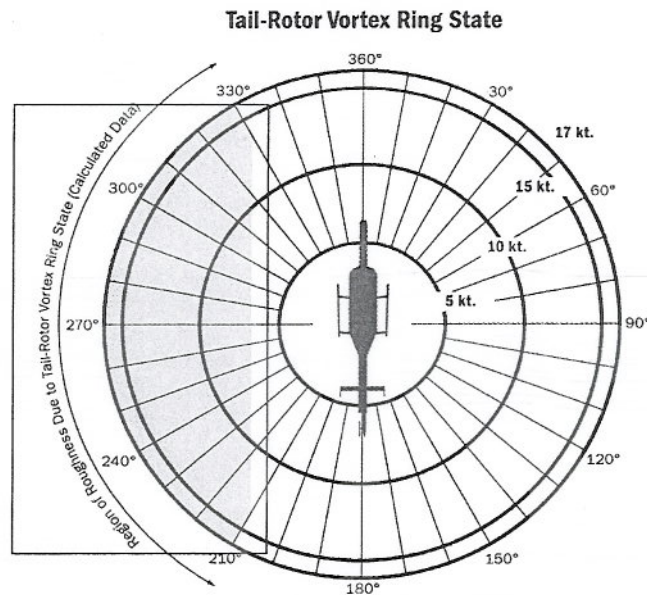
c) *Vortex* do rotor de cauda:

Um vento da esquerda, representado nos quadrantes da figura abaixo, vai contrapor este impulso.

Dependendo da intensidade do vento, ou da velocidade de giro da aeronave, o rotor de cauda pode começar a girar dentro do ar turbilhonado por ele mesmo, ou, em outras palavras, pode girar dentro do seu *Vortex*.
