COMANDO DA AERONÁUTICA
CENTRO DE INVESTIGAÇÃO E PREVENÇÃO DE
ACIDENTES AERONÁUTICOS

RELATÓRIO FINAL
A - N° 047/CENIPA/2012

<u>OCORRÊNCIA:</u>	ACIDENTE
<u>AERONAVE:</u>	PT-JOE
<u>MODELO:</u>	U206F
<u>DATA:</u>	04NOV2009

O presente Relatório Final refere-se ao acidente com a aeronave PT-JOE, modelo U206F, ocorrido em 04NOV2009, classificado como perda de controle em voo.

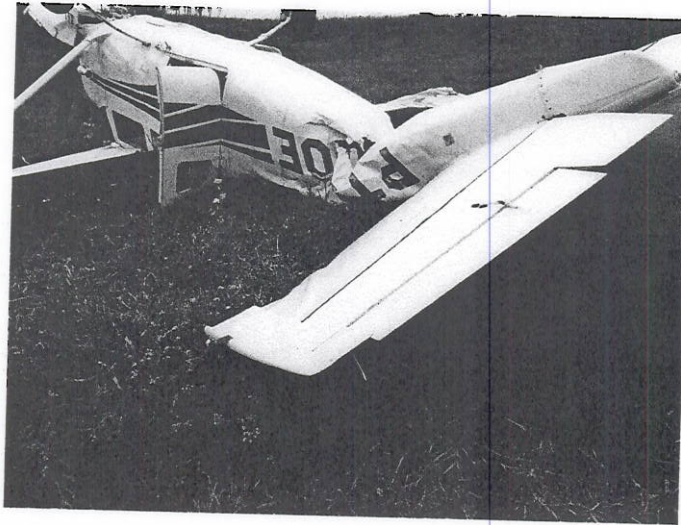
Danos graves na fuselagem, no motor, na hélice, no trem de pouso de nariz, e danos leves nos estabilizadores horizontal e vertical.

Após a saída do solo, com baixa velocidade, a aeronave voou cerca de 400 metros, perdendo sustentação, retornou para o solo em um terreno plano e percorreu pequena distância, cerca de 25 metros, antes de chocar-se contra um obstáculo e pilonar.

A aeronave sofreu danos graves em vários componentes estruturais e superfícies aerodinâmicas.

Foto Nº1: situação da aeronave após o acidente.
