RELATÓRIO FINAL
A - Nº 045/CENIPA/2010

PT-LEB

LEARJET 35 A

29 JAN 2008

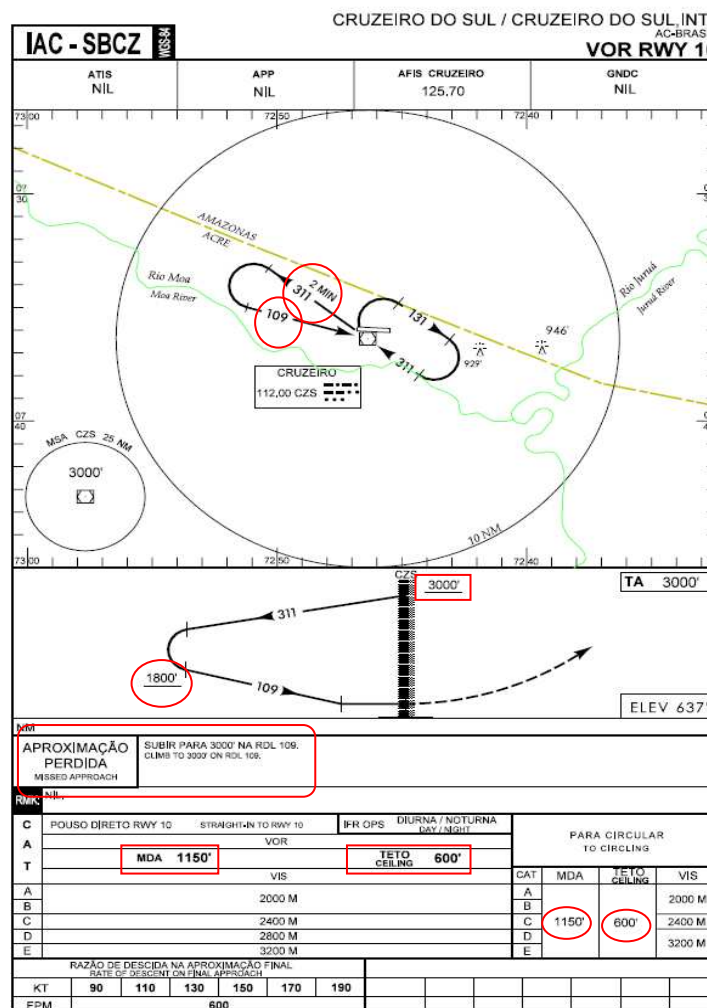
Carta de aproximação por instrumentos de Cruzeiro do Sul (SBCZ)

Nesse trecho ele faz referencia à radial de aproximação 109 e à altura de 1.150 pés (MDA).

Observa-se o copiloto monitorando o voo e informando ao comandante que a aeronave atingiu 1.000 pés, portanto 150 pés abaixo da MDA.

A tripulação deixou de cumprir o perfil previsto na aproximação por instrumentos e, deliberadamente, desceu abaixo de 1.150 pés, altitude de decisão, sem estar em condições visuais com a pista.
