COMANDO DA AERONÁUTICA
CENTRO DE INVESTIGAÇÃO E PREVENÇÃO DE
ACIDENTES AERONÁUTICOS

RELATÓRIO FINAL
A - N° 036/CENIPA/2012

<u>OCORRÊNCIA:</u>	ACIDENTE
<u>AERONAVE:</u>	PT-NDN
<u>MODELO:</u>	EMB-710C
<u>DATA:</u>	04FEV2011

O presente Relatório Final refere-se ao acidente com a aeronave PT-NDN, modelo EMB-710C, ocorrido em 04FEV2011, classificado como outros.

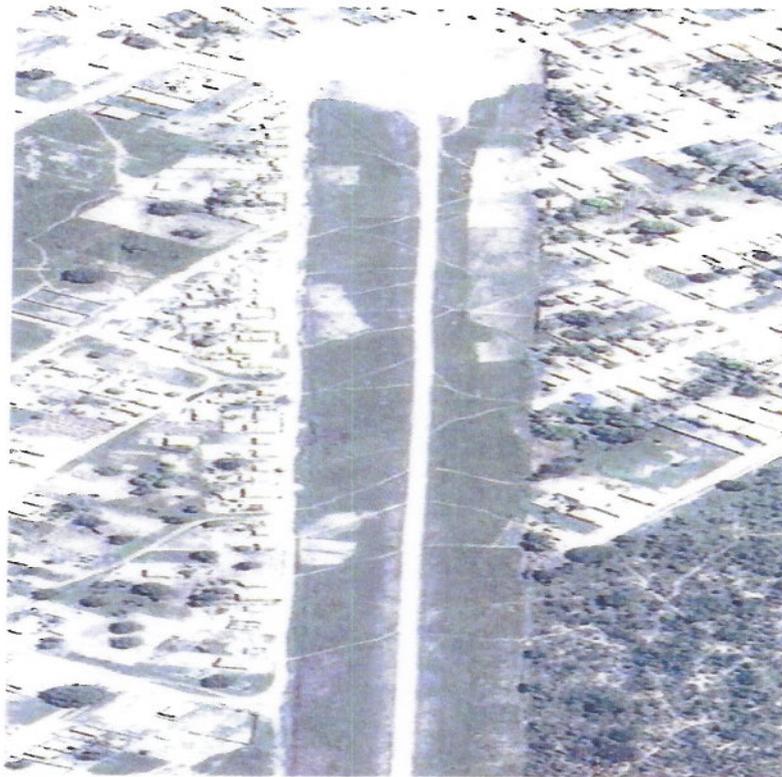
Apesar de constar no ROTAER que a pista tinha 15m de largura, constatou-se que na verdade a mesma apresentava variações entre 3,5m e 4,5m, havendo plantações de feijão e outras culturas, bem como áreas de pasto ao longo de suas laterais.

Constatou-se também a existência de inúmeras trilhas de pedestres e veículos, bem como de várias partes “violadas” da cerca patrimonial do aeródromo, permitindo a passagem de motocicletas, bicicletas, pedestres e animais, e até mesmo a utilização do aeródromo para a prática de esportes e plantações de diversas culturas.

Figura Nº1 Vista do aeródromo de Coribe

Apesar de constar no ROTAER que a pista tem 15m de largura, constatou-se que na verdade a mesma apresentava variações entre 3,5m e 4,5m, havendo plantações de feijão e outras culturas, bem como áreas de pasto ao longo de todas as laterais da pista.

O isolamento da pista do aeródromo de Coribe era precário, com falhas em várias partes, permitindo o acesso de animais, pedestres, ciclistas e motociclistas, com o visível comprometimento das operações aéreas.

1) Realizar inspeção no aeródromo de Coribe, BA (SDKE), visando certificar se as suas atuais condições de infraestrutura permitem a operação segura das aeronaves.

3) Aperfeiçoar os mecanismos de acompanhamento da situação dos aeródromos, visando evitar a utilização de pistas de pouso com condições inadequadas de segurança.
