**COMANDO DA AERONÁUTICA**  
**CENTRO DE INVESTIGAÇÃO E PREVENÇÃO DE**  
**ACIDENTES AERONÁUTICOS**

**RELATÓRIO FINAL**  
**A - N° 065/CENIPA/2010**

<u>OCORRÊNCIA:</u>	ACIDENTE
<u>AERONAVE:</u>	PT - NNF
<u>MODELO:</u>	EMB 711C
<u>DATA:</u>	05 OUT 2008

Este Relatório Final refere-se ao acidente aeronáutico ocorrido com a aeronave PT-NNF, modelo EMB-711C, em 05OUT2008, tipificado como ocorrência com hélice.

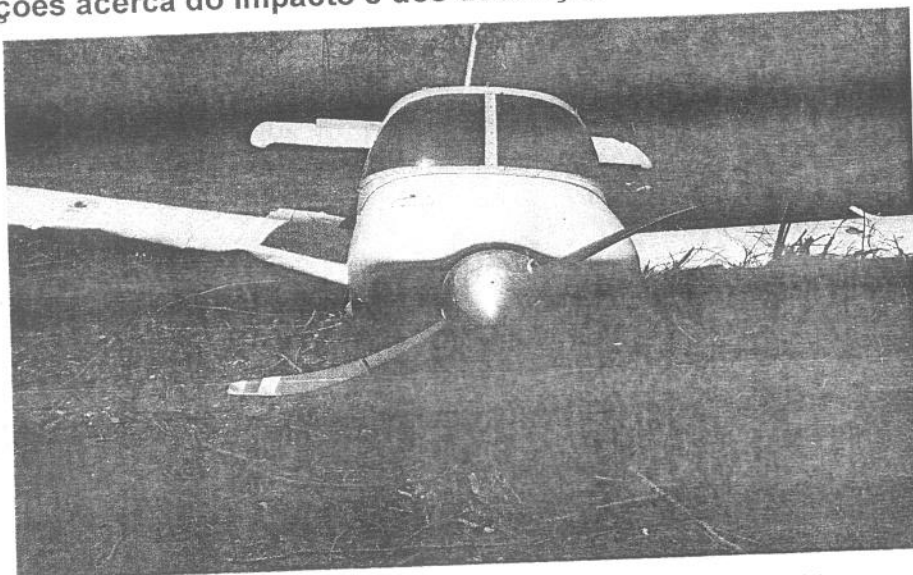
A aeronave teve avarias no dorso da fuselagem, nas pontas de asas, no aileron esquerdo, que foi arrancado, no estabilizador horizontal do lado esquerdo e nas pás da hélice.

Fig. 1: Aeronave acidentada, com detalhe das pás da hélice.

Na ação inicial, verificou-se que as pás da hélice estavam num passo muito acima do limite, como se fosse o "passo bandeira". Verificou-se, no entanto, que havia um batente que controlava o limite do passo. Essa aeronave não poderia ter atingido o passo bandeira, sem que uma falha mecânica tivesse ocorrido.

- 1) mossas no bordo de ataque das pás de hélice, nas estações 30° e 36° (uma em cada pá), em razão das colisões contra o solo. Essas mossas demonstraram que as pás se encontravam fora do limite do passo máximo, antes da colisão;
- 2) empeno do eixo de transferência, pós-acidente;
- 3) rachadura de 320° na circular da raiz das pás, SN C9816 e SN 43296, pós-acidente;
- 4) trincas nos pratos de torção, pós-acidente;

5) avarias internas e rebarbas na superfície que apóia o prato de torção do cubo da hélice (SN CH 18402E), especificamente no cárter inferior e no cárter superior;

6) vazamento de óleo no cubo da hélice, possivelmente anterior ao acidente ; e

7) posicionamento fora do ideal do parafuso de ajuste do passo mínimo (esse ajuste só poderia ter sido realizado antes do acidente).

A regulagem era feita pelo número de linhas da rosca que deveria ficar visível. Deveria haver 6 linhas aparentes e, na verdade, só havia 4 linhas.

Assim, possivelmente estaria ocorrendo um aumento da RPM, que pode ser estimado em cerca de 200 RPM, visto que cada linha equivale a cerca de 100 RPM.

Com a diminuição do passo abaixo do mínimo previsto, haveria uma pequena perda de potência, pois a hélice acabava ficando mais próxima do "passo chato", aumentando o arrasto e diminuindo a tração.

Além da mudança no desempenho da aeronave, o excesso de torção desse parafuso poderia ter causado também o rompimento do selo que vedava o óleo de controle do passo máximo.

Tal selo ficava junto a esse parafuso. Caso esse sistema de vedação fosse danificado, haveria a possibilidade de o óleo vazar para o recipiente do *spinner*. Com a saída do óleo, o passo da hélice atingiria uma posição muito acima do passo máximo (exatamente como se verificou nesse acidente).

O excesso de torção do parafuso de ajuste do passo levou à diminuição do limite do batente do passo mínimo. Com a diminuição do passo abaixo do mínimo, houve aumento do arrasto e diminuição da tração.

Além da mudança no desempenho da aeronave, o excesso de torção desse parafuso pode ter causado também o rompimento do selo que veda o óleo de controle do passo máximo.
