COMANDO DA AERONÁUTICA
CENTRO DE INVESTIGAÇÃO E PREVENÇÃO DE
ACIDENTES AERONÁUTICOS

RELATÓRIO FINAL
A - Nº 038/CENIPA/2012

<u>OCORRÊNCIA:</u>	ACIDENTE
<u>AERONAVE:</u>	PT-OJU
<u>MODELO:</u>	C90
<u>DATA:</u>	15MAIO2006

O presente Relatório Final refere-se ao acidente com a aeronave PT-OJU, modelo C90, ocorrido em 15MAIO2006, classificado como falha do motor em voo.

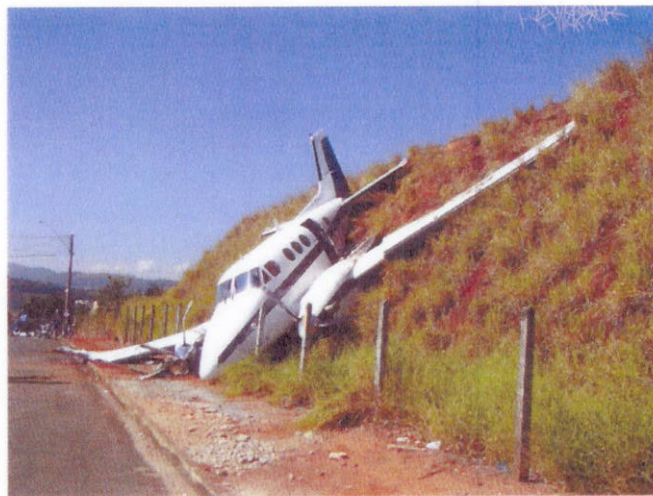
O impacto se deu principalmente na parte frontal da aeronave e nos motores, após a aeronave cair no barranco (figura 1).

Figura 1 - Situação da aeronave após a ocorrência.
