COMANDO DA AERONÁUTICA
CENTRO DE INVESTIGAÇÃO E PREVENÇÃO DE
ACIDENTES AERONÁUTICOS

RELATÓRIO FINAL
A - Nº075 /CENIPA/2011

<u>OCORRÊNCIA:</u>	ACIDENTE
<u>AERONAVE:</u>	PT-RLK
<u>MODELO:</u>	EMB 711ST
<u>DATA:</u>	24JUL2010

O presente Relatório Final refere-se ao acidente com a aeronave PT-RLK, modelo EMB-711ST, ocorrido em 24JUL2010, classificado como perda de controle em voo.

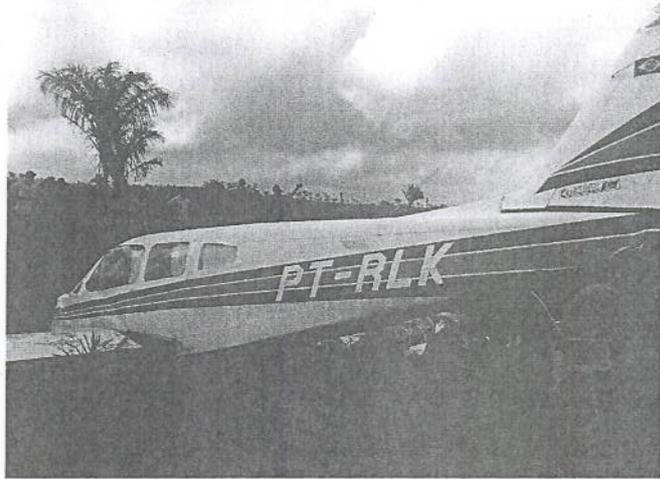
A aeronave teve danos graves no motor, nas asas, nos flapes e nos ailerons. A hélice foi considerada irre recuperável.

Logo após a rotação, houve a colisão da asa esquerda da aeronave contra uma das traves de futebol que estava na lateral esquerda da pista e, em seguida, com a segunda trave.

Foto nº1 Situação da aeronave no local da ocorrência
