RELATÓRIO FINAL
A - N° 041 /CENIPA/2012

<u>OCORRÊNCIA:</u>	ACIDENTE
<u>AERONAVE:</u>	PT-RMG
<u>MODELO:</u>	EMB-810C
<u>DATA:</u>	19ABR2008

O presente Relatório Final refere-se ao acidente com a aeronave PT-RMG, modelo EMB-810C, ocorrido em 19ABR2008, classificado como colisão em voo controlado com o terreno (CFIT).

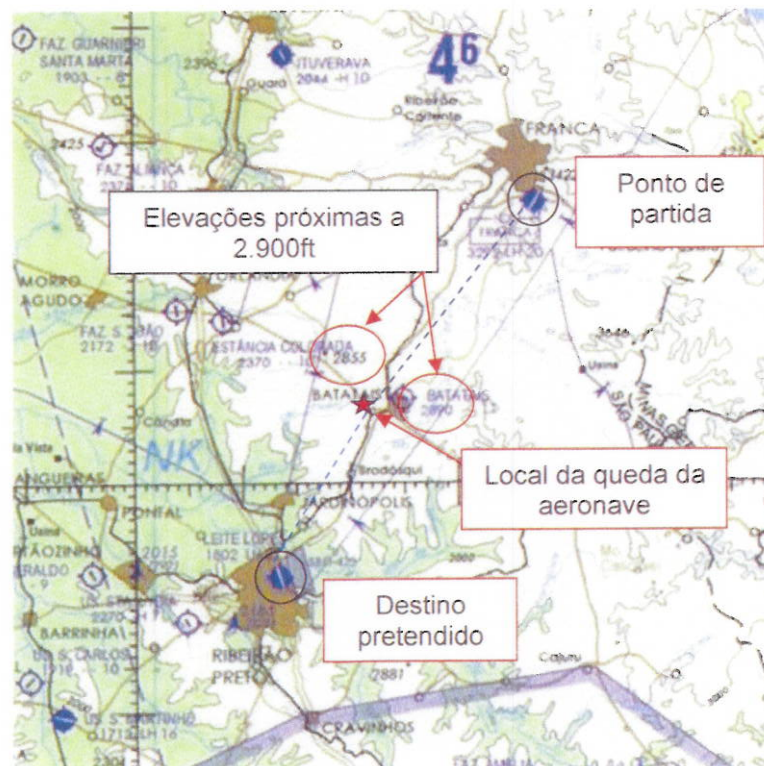
Figura 01- Carta WAC de São Paulo – Escala 1/1.000.000

Como se pode observar pela carta WAC na figura 01, aquele setor de aproximação, QDM200 de Ribeirão Preto possuía elevações de até 2.900ft.

O piloto realizou a navegação utilizando os instrumentos da aeronave com auxílio do GPS e em nenhum momento utilizou as cartas WAC. A não utilização da carta WAC impediu o piloto de reconhecer visualmente a rota voada e de identificar as elevações da região. Como se pode observar na figura 01, próximo a Batatais, existiam elevações de até 2.890ft.
