COMANDO DA AERONÁUTICA
CENTRO DE INVESTIGAÇÃO E PREVENÇÃO DE
ACIDENTES AERONÁUTICOS

RELATÓRIO FINAL
A - N° 076 /CENIPA/2011

<u>OCORRÊNCIA:</u>	ACIDENTE
<u>AERONAVE:</u>	PT-RMX
<u>MODELO:</u>	EMB-810C
<u>DATA:</u>	06AGO2010

O presente Relatório Final refere-se ao acidente com a aeronave PT-RMX, modelo EMB-810C, ocorrido em 06AGO2010, classificado como falha de motor em voo.

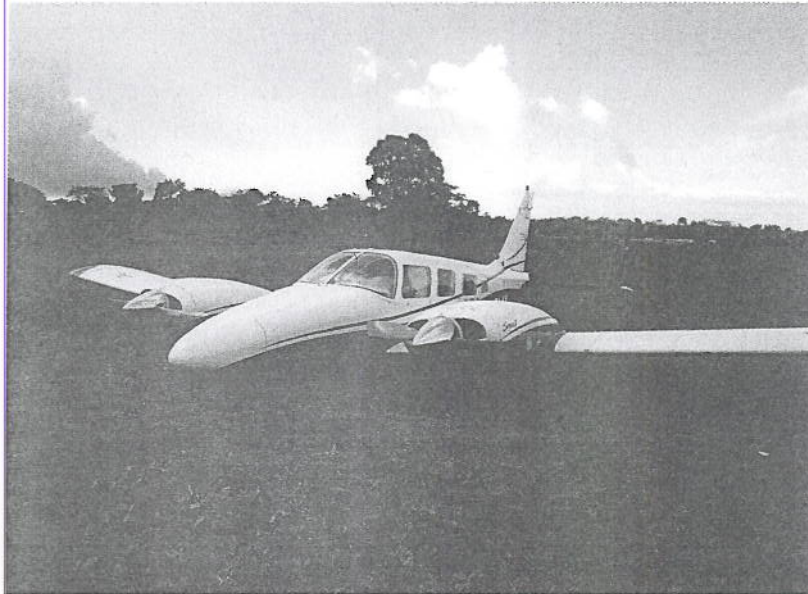
Danos leves na parte ventral da fuselagem e danos graves nas pás da hélice esquerda.

A distribuição dos destroços foi do tipo concentrada e o impacto da aeronave ocorreu em um ângulo aproximado de 15°, provocando o choque da hélice esquerda contra o solo.

A hélice direita não sofreu danos. Houve danos leves na parte ventral da fuselagem.

A cabeça do cilindro de nº4 do motor direito foi encontrada deslocada de seu corpo.

Foto nº1 Situação da aeronave após a ocorrência.

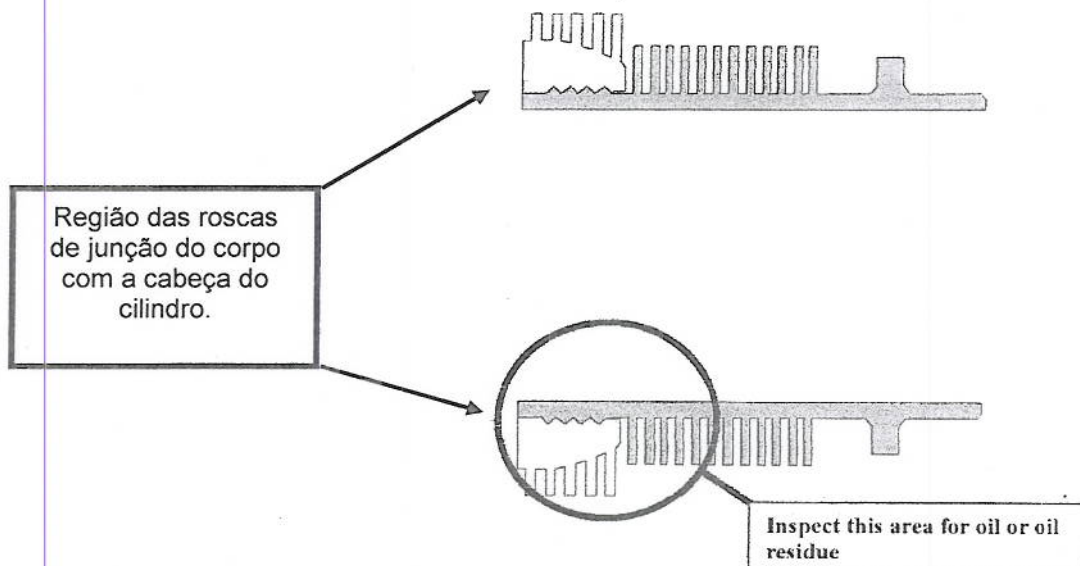
FIGURE 2
CYLINDER HEAD TO BARREL JUNCTURE

Na análise técnica realizada pelo DCTA no cilindro de número 4, foi constatado que houve fadiga do material do cilindro, provavelmente com início em pites de corrosão.

Os resultados obtidos em laboratório indicaram que a fratura ocorreu em razão de fadiga na região das roscas de junção do corpo com a cabeça do cilindro, como indica a figura abaixo.

A região de acoplamento da cabeça e do corpo do cilindro é uma região de "STRESS", em razão das forças cíclicas causadas pelo tempo de compressão (*power stroke*). A região mostrada na figura a seguir requer inspeções visuais, anuais, de acordo com o "Service Bulletin SB96-12 - Continued Airworthiness Instructions for TCM cylinders".

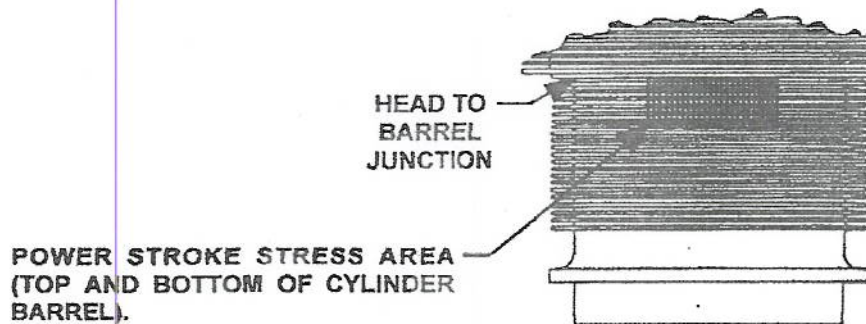
FIGURE 1

Não havia registro, nas cadernetas dos motores da aeronave, que atestassem o cumprimento do referido BS nas últimas Inspeções Anuais de Manutenção (IAM).

Além disso, foi detectado que o boletim de Serviço da *Teledyne Continental* – SB03-3 – "Differential Pressure Test and Boroscope Inspection Procedures for Cylinders" foi cumprido de forma parcial, ou seja, não foram apresentados registros da realização da inspeção por boroscópio, nem havia informação nas cadernetas dos motores.

O cumprimento destes boletins poderia ter alertado o operador sobre as condições dos cilindros quanto à fadiga e, conseqüentemente, quanto ao surgimento de corrosão, que poderia favorecer a possibilidade de haver uma quebra no corpo do cilindro.

1) Prover meios para supervisão dos serviços de manutenção em aeronaves, a fim de garantir que os serviços sejam realizados conforme recomendado no Boletim de Serviço da Teledyne Continental - SB96-12 "Continued Airworthiness Instructions for TCM Cylinders".
