RELATÓRIO FINAL
A - N° 045 /CENIPA/2012

<u>OCORRÊNCIA:</u>	ACIDENTE
<u>AERONAVE:</u>	PT-RVS
<u>MODELO:</u>	EMB-720D
<u>DATA:</u>	27AGO2008

O presente Relatório Final refere-se ao acidente com a aeronave PT-RVS, modelo EMB-720D, ocorrido em 27AGO2008, classificado como perda de componente em voo.

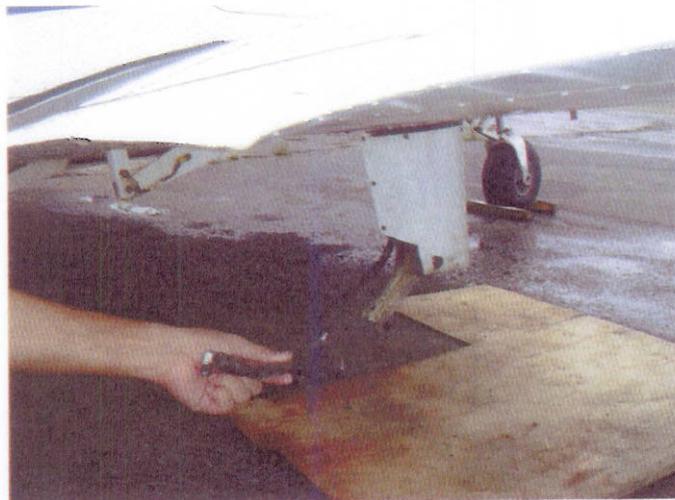
Na ação inicial, verificou-se que o conjunto de rodas do trem principal direito havia se desprendido em voo, o que ocorrera, provavelmente, devido à quebra da semitesoura inferior - peça que unia a haste telescópica do trem de pouso ao conjunto da roda, propriamente dito.

Fig. N°1 Situação da aeronave após a ocorrência

Após essa fratura, a haste se desprende por gravidade e por pressão exercida pelo nitrogênio do amortecedor, pois o que a retinha no seu alojamento era a semitesoura que limitava o movimento longitudinal da haste.

Não foi possível apurar o motivo da quebra da peça, em razão de seu desprendimento em voo, e não havia material fraturado para análise.

A ruptura da semitesoura inferior do trem de pouso principal direito iniciou-se, provavelmente, durante o táxi ou na rolagem, durante a decolagem para o regresso a Boa Vista (SBBV), no aeródromo de Xidea (SJNG).

Sem que o comandante percebesse, ao sair do solo, houve o desprendimento total do conjunto da roda do trem de pouso direito, que ficou preso somente pela mangueira de freio, culminando na ruptura da conexão (*nipple*) que interligava a mangueira de freio ao conjunto das rodas.

A pista do aeródromo de SJNG era de grama e estava molhada. Apesar de estar, aparentemente, em condições satisfatórias para a operação, existiam algumas ondulações na grama que poderiam ter permitido à aeronave perceber um esforço vertical maior do que o suportado pela perna do trem de pouso principal.

Dessa forma, as irregularidades da pista podem ter contribuído para o processo de trinca que acabou provocando a quebra da semitesoura, durante a rolagem para a decolagem.

Suspeita-se também, que as vibrações e trepidações decorrentes do táxi, pousos e decolagens anteriores, nas pistas irregulares operadas pela empresa, tenham propiciado condições para o início das trincas que acabaram ocasionando na fratura total da semitesoura, o que, mesmo com a realização das inspeções de pré-voos diárias, não foi possível de se detectar.

Considerando que a aeronave realizou uma inspeção de 100 horas em 18AGO2008, e que voou apenas 16 horas e 45 minutos após essa inspeção, é possível que tenha havido uma inadequação na realização dos serviços de manutenção preventiva quanto à verificação da semitesoura do trem de pouso.

1) Instruir ao quadro de tripulantes, por meio de aula ou outro mecanismo de divulgação, sobre a importância da inspeção de pré-voo.

2) Instruir seus pilotos, por meio de aula, sobre a importância de se verificar as condições operacionais das pistas de pouso e decolagem, evitando colocar em risco a aeronave e seus ocupantes.

1) Adotar mecanismos de divulgação dos ensinamentos colhidos na presente investigação aos operadores de Táxi Aéreo, alertando quanto aos riscos da supervisão inadequada das inspeções programadas e da operação em pistas com pavimento irregular.

2) Atuar junto à oficina Mesquita Transportes Aéreos Ltda. para revisar os seus procedimentos de inspeção de 100 horas da aeronave EMB-720D, a fim de verificar a sua conformidade com o previsto pelo fabricante.
