**RELATÓRIO FINAL**  
**A - N° 090/CENIPA/2011**

<b><u>OCORRÊNCIA:</u></b>	<b>ACIDENTE</b>
<b><u>AERONAVE:</u></b>	<b>PT-RYD</b>
<b><u>MODELO:</u></b>	<b>EMB-711ST</b>
<b><u>DATA:</u></b>	<b>01MAIO2011</b>

O presente Relatório Final refere-se ao acidente com a aeronave PT-RYD, modelo EMB-711ST, ocorrido em 01MAIO2011, classificado como perda de controle no solo.

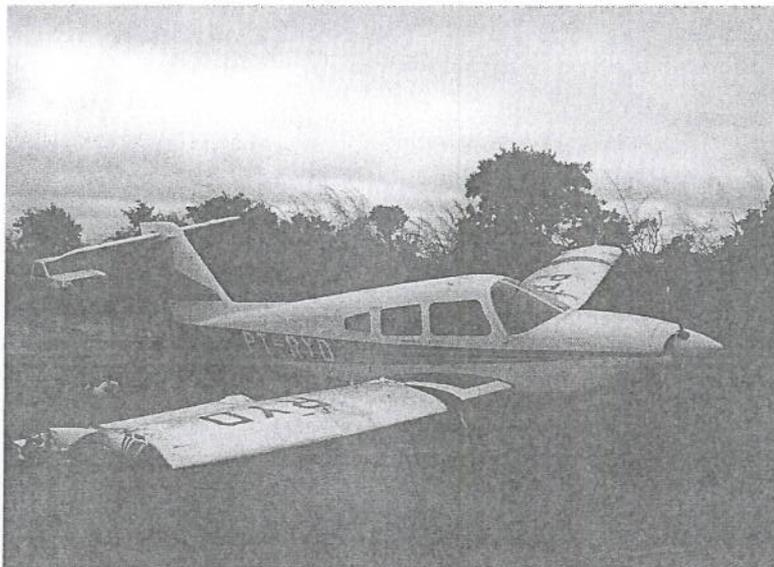
Após o toque, a aeronave perdeu a reta à direita e colidiu a ponta da asa direita contra uma árvore de pequeno porte, a cerca de 240 metros da cabeceira de pouso.

Foto nº1 Situação da aeronave após a ocorrência.

Houve uma rotação de 150 graus para a direita (eixo vertical), fazendo com que a aeronave parasse a cerca de 50 metros à frente (290 metros da cabeceira), praticamente com o nariz voltado para o sentido inverso ao de pouso.

Os danos observados na asa e no trem auxiliar direito estavam compatíveis com a dinâmica da rotação à direita.

Na colisão, a asa direita sofreu danos substanciais. O trem de pouso direito foi seccionado na rotação, assim como a bequilha sofreu sérias avarias. A ponta de uma das pás da hélice apresentava deformação à frente, uma indicação de impacto com um residual de potência.
