RELATÓRIO FINAL
A - N° 052/CENIPA/2009

PT-RZV

EMB 720D

13 JUL 2008

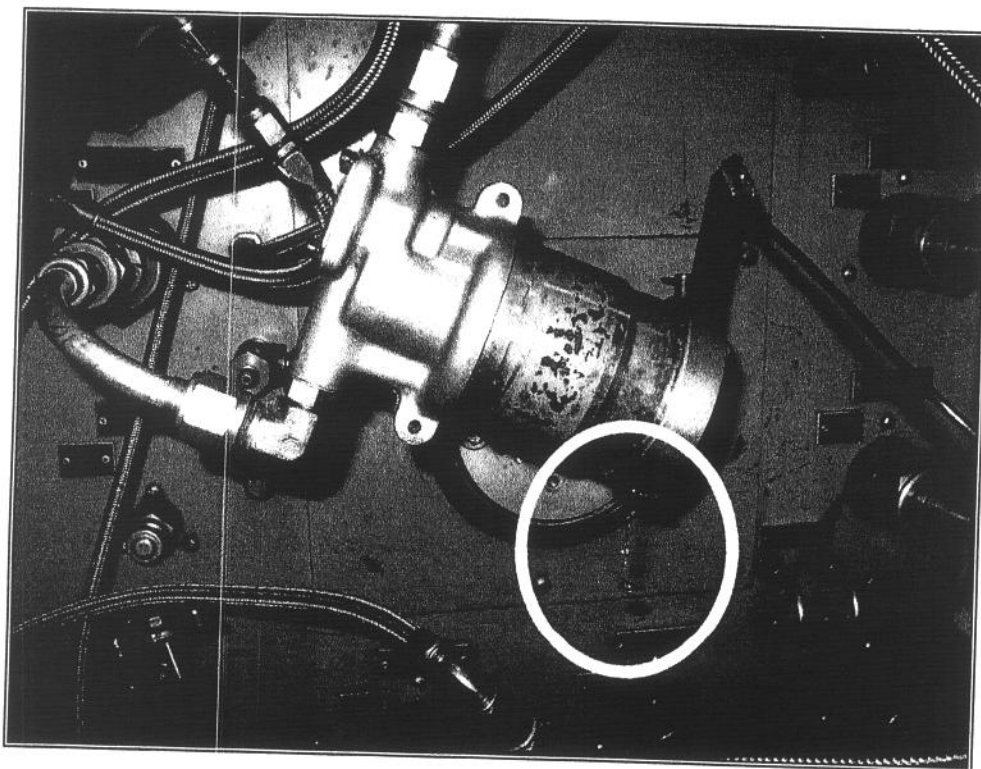
- A bomba auxiliar (elétrica) de combustível, no teste funcional em bancada, apresentou vazamento de combustível na junção do suporte das escovas com o alojamento do induzido (foto 01).

Foto 01 - Vazamento de combustível durante o teste operacional.

Entretanto, mesmo após ligar a bomba elétrica auxiliar, que deveria restabelecer o fluxo normal de combustível, o motor não recuperou a potência. Tal fato se deu em virtude desse componente apresentar vazamento decorrente de uma montagem inadequada em manutenção não prevista. Possivelmente, a bomba elétrica já apresentava deficiência em seu funcionamento antes da ocasião do acidente.

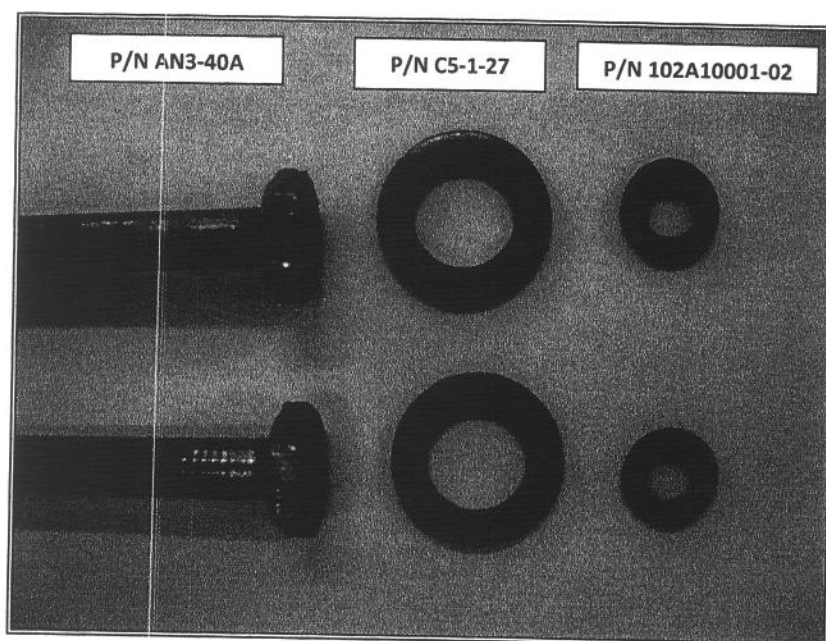
Havia indícios de que a bomba auxiliar do sistema de combustível fora desmontada em momento anterior ao acidente. Os dois anéis de vedação de P/N 102A10001-02 encontravam-se danificados. Tais peças, combinadas com dois parafusos de P/N AN3-40A e duas arruelas de P/N C5-1-27 formam o conjunto que fixa todos os componentes da bomba (foto 02).

Foto 02 - Conjunto de montagem da bomba.

Analisando-se as evidências encontradas, é plausível supor-se que durante o ciclo operacional do componente ocorreu alguma intervenção de manutenção, não prevista e não registrada, na qual era requerida a desmontagem da bomba.

Possivelmente, não teria havido a devida substituição dos anéis de vedação quando da montagem da bomba. Anéis de vedação, como os que compõem a bomba auxiliar, são itens descartáveis e devem ser substituídos por novos sempre que um serviço de manutenção for realizado.

Durante o ciclo operacional da bomba auxiliar (elétrica) de combustível, ocorreu uma intervenção de manutenção, não prevista e não registrada, em que foi realizada a desmontagem da mesma. Na montagem, não houve a substituição dos anéis de vedação ou anéis novos foram mal colocados, permitindo o vazamento de combustível.

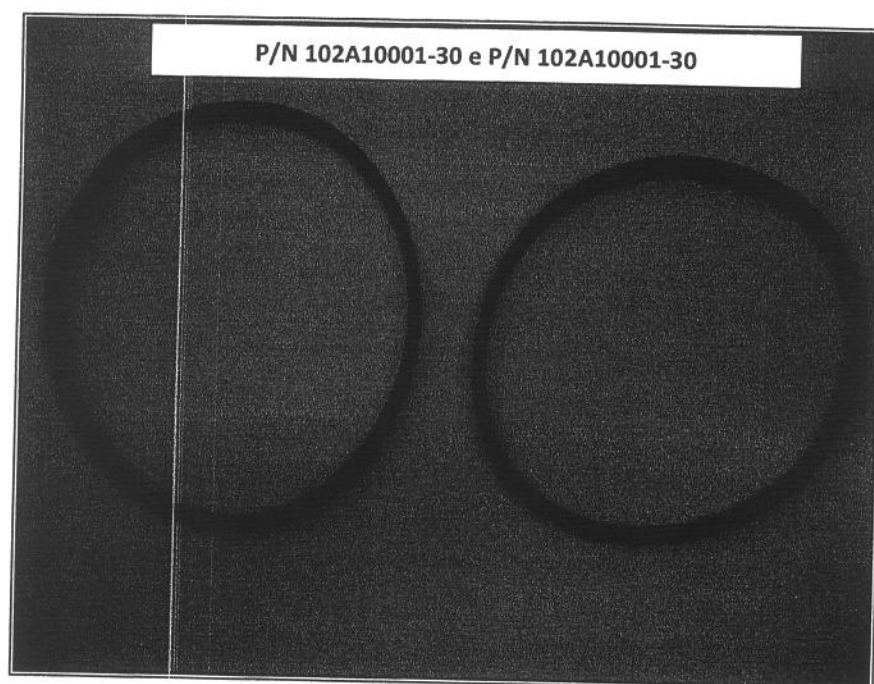
Da mesma forma, observou-se que os anéis de vedação de P/N 102A10001-30 e 102A10001-12 do corpo da bomba estavam deformados (foto 03).

Foto 03 - Anéis de vedação do corpo da bomba.

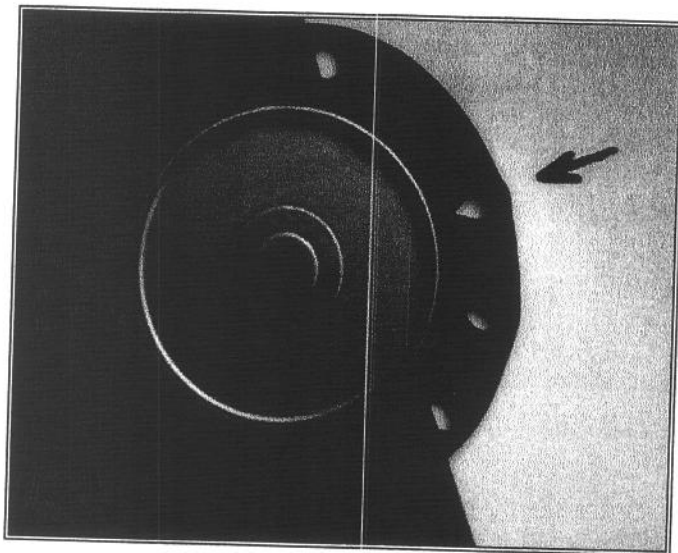
Na desmontagem da bomba principal, observou-se que o diafragma encontrava-se com um de seus seis orifícios, nos quais são inseridos os parafusos fixadores do conjunto, fora do perfil e das dimensões previstas (fotos 04 e 05).

Tal anormalidade criou uma condição propícia à passagem de ar e ao vazamento de combustível entre o corpo da bomba e suas partes componentes. Não foram percebidos sinais de que tal componente tenha sido aberto indevidamente.

Foto 04 – Diafragma da bomba principal

Analisando-se detalhadamente o orifício que apresentou problema, verificou-se que não havia indícios de que a deformação encontrada tenha sido fruto de fadiga de material ou de danos durante a colocação dos parafusos fixadores na montagem da bomba. Assim, aventou-se a hipótese de que teria havido um defeito de fabricação do diafragma em questão, ou seja, um erro de dimensionamento na confecção de um de seus orifícios.

Posteriormente, nas cerca de 50 horas de operação subsequentes à instalação da bomba, a pressão de combustível teria deformado ainda mais o citado orifício, levando à perda de vedação, ao vazamento de combustível e, assim, à perda de potência em voo.

Teria havido um erro no dimensionamento de um dos orifícios do diafragma da bomba principal mecânica. Nas cerca de 50 horas de operação subsequentes à instalação da bomba, a pressão de combustível teria deformado ainda mais o orifício, levando à perda de vedação, ao vazamento de combustível e, assim, à perda de potência em voo.

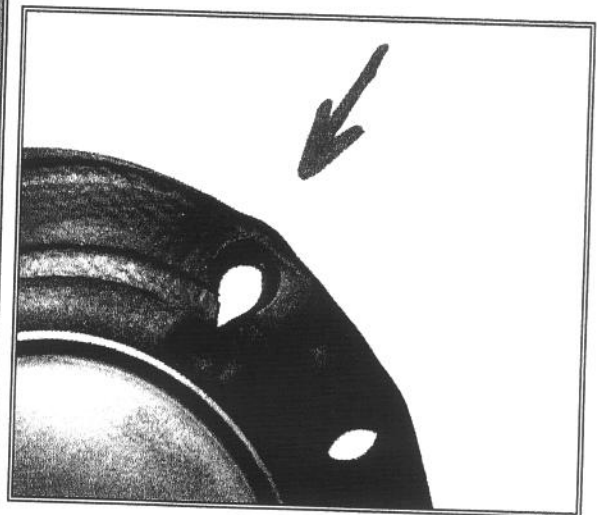
Foto 05 – Orifício fora do perfil e das dimensões previstas
