COMANDO DA AERONÁUTICA
CENTRO DE INVESTIGAÇÃO E PREVENÇÃO DE
ACIDENTES AERONÁUTICOS

RELATÓRIO FINAL
A - N° 040 /CENIPA/2012

<u>OCORRÊNCIA:</u>	ACIDENTE
<u>AERONAVE:</u>	PT-URR
<u>MODELO:</u>	EMB-202A
<u>DATA:</u>	01MAR2008

O presente Relatório Final refere-se ao acidente com a aeronave PT-URR, modelo EMB-202A, ocorrido em 01MAR2008, classificado como colisão em voo controlado com o terreno (CFIT).

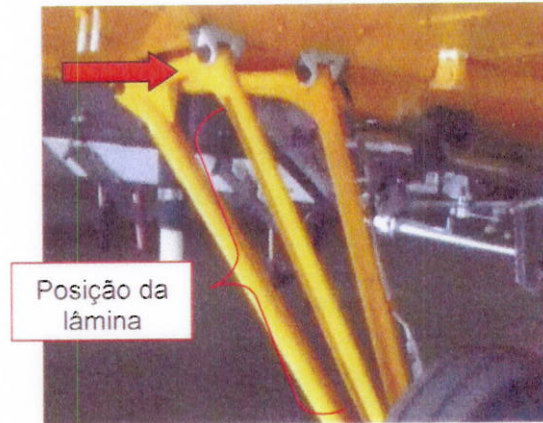
A aeronave estava equipada com um equipamento corta-fios, que não funcionou como esperado.

Fig. N°1 Posição dos corta-fios no trem de pouso principal.

Para ocorrer essa falha, pode-se supor que o fio era mais resistente do que o material da lâmina dos corta-fios, ou o choque contra o fio tenha ocorrido na parte da perna dos trens de pouso em que não havia lâmina, conforme indicado pela seta na figura 1.

2) Avaliar junto ao fabricante a possibilidade de estender a lâmina dos corta-fios até a extremidade superior das pernas dos trens de pouso principais das aeronaves Ipanema.

3) Avaliar junto ao fabricante a necessidade de modificar o tipo de material usado nas lâminas dos corta-fios instalado nas aeronaves Ipanema para assegurar o rompimento de tipos de fios mais resistentes.
