**RELATÓRIO FINAL**  
**A - Nº 076/CENIPA/2010**

**OCORRÊNCIA:**      **ACIDENTE**

**AERONAVE:**        **PT - UUC**

**MODELO:**            **EMB 202A**

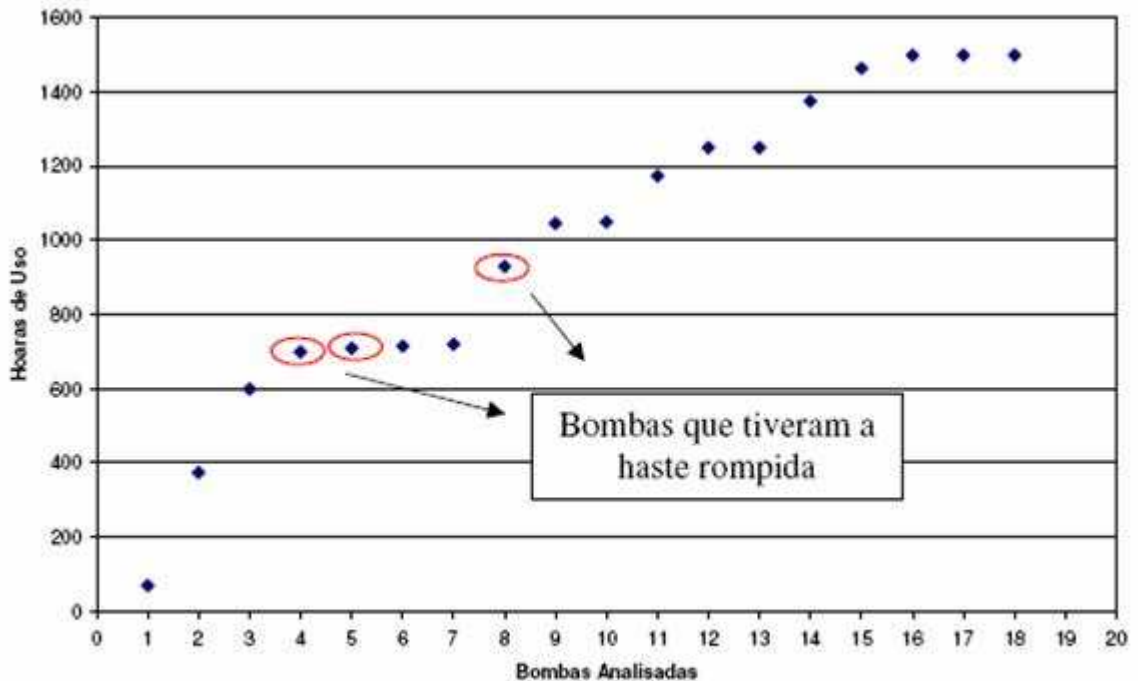
A substituição das bombas com 500 horas mostra-se oportuna. Como pode ser observado no gráfico da Figura 1, integrante do relatório elaborado pela EMBRAER, os três casos confirmados de ruptura de haste central ocorreram com bombas na faixa de 700 a 937 horas.

Figura 1: Gráfico das bombas analisadas versus horas de uso

*As bombas mecânicas de combustível novas devem ser substituídas por outra nova de mesmo P/N a cada 500 horas de operação.*
