COMANDO DA AERONÁUTICA
CENTRO DE INVESTIGAÇÃO E PREVENÇÃO DE
ACIDENTES AERONÁUTICOS

RELATÓRIO FINAL
A - N° 048/CENIPA/2010

<u>OCORRÊNCIA:</u>	ACIDENTE
<u>AERONAVE:</u>	PT-WHF
<u>MODELO:</u>	BE-40
<u>DATA:</u>	15 JUL 2008

O presente Relatório Final refere-se ao acidente ocorrido com a aeronave PT-WHF, modelo BE-40, em 15 JUL 2008, tipificado como pouso antes da pista.

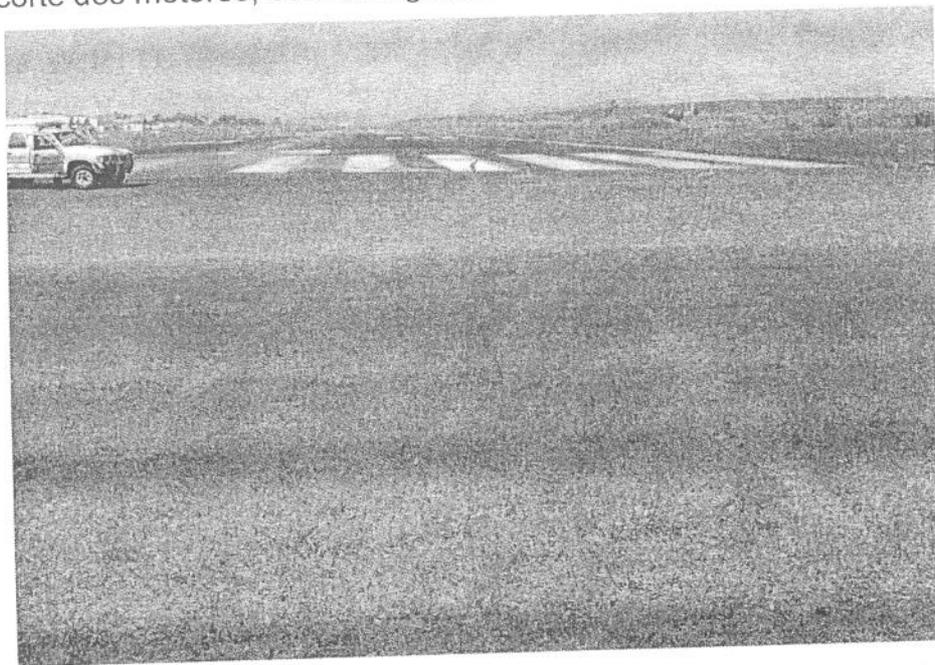
Ao inspecionar o local, foram encontradas marcas visíveis do toque da asa e dos trens de pouso no solo, que ocorreu a cerca de 50 metros da cabeceira da pista.

Foto nº 1 Posição do toque antes da pista

Na análise das marcas deixadas no solo, pôde-se deduzir, que a atitude utilizada para reduzir a razão de afundamento da aeronave, aliada à baixa velocidade, ocasionou a perda de sustentação, acarretando o toque brusco da ponta da asa direita no solo, seguida de um impacto muito forte dos trens principais.

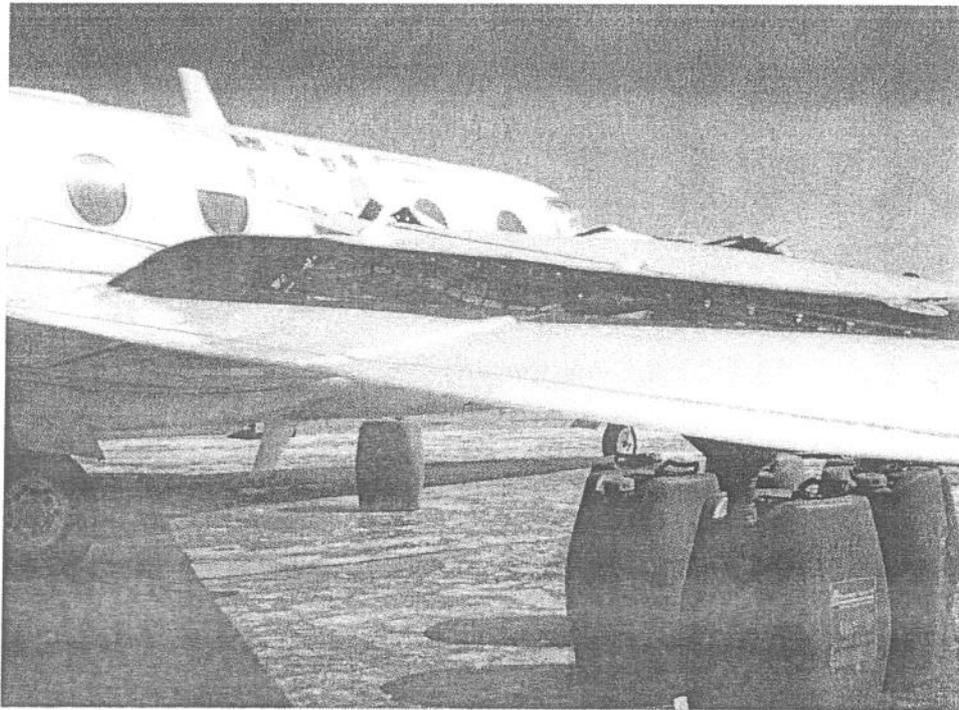
A aeronave sofreu danos graves na asa, trem de pouso direito e na fuselagem.

Ao se observar a fratura da asa direita, foi notada grande quantidade de terra e de grama, tanto no interior da asa quanto nos trens de pouso principais, levando os investigadores a seguirem para a cabeceira da pista 15 para as averiguações no local.

Foto nº 2: Aeronave estacionada após a ocorrência, sendo visível o dano sofrido na asa esquerda.
