COMANDO DA AERONÁUTICA
CENTRO DE INVESTIGAÇÃO E PREVENÇÃO DE
ACIDENTES AERONÁUTICOS

RELATÓRIO FINAL
A - Nº 065 /CENIPA/2011

<u>OCORRÊNCIA:</u>	ACIDENTE
<u>AERONAVE:</u>	PT-YAS
<u>MODELO:</u>	R-44
<u>DATA:</u>	04DEZ2009

O presente Relatório Final refere-se ao acidente com a aeronave PT-YAS, modelo R-44, ocorrido em 04DEZ2009, classificado como falha do motor em voo.

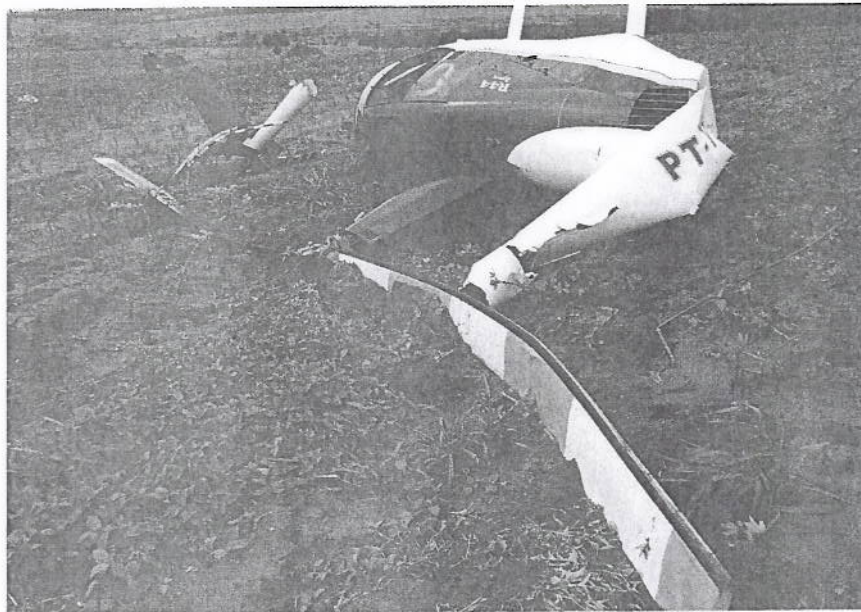
Durante o pouso corrido em terreno não preparado, logo após o toque no solo, houve a colisão do esqui da aeronave com uma curva de nível.

O cone de cauda foi cortado, finalizando com o tombamento da aeronave para a sua lateral esquerda. A aeronave possuía trem de pouso fixo.

Foto 1 – Posição da aeronave após o pouso corrido

O toque no solo foi brusco, havendo o dobramento do cone de cauda para cima, corte da parte final deste cone, juntamente com o rotor de cauda, e quebra do esqui de cauda.

O dobramento do cone de cauda para cima e a quebra do esqui de cauda demonstram que a aeronave impactou contra o solo com a cauda baixa e com grande razão de afundamento, evidenciando que houve a aplicação incorreta de coletivo.
