COMANDO DA AERONÁUTICA
CENTRO DE INVESTIGAÇÃO E PREVENÇÃO DE
ACIDENTES AERONÁUTICOS

RELATÓRIO FINAL
A - Nº 002 /CENIPA/2012

<u>OCORRÊNCIA:</u>	ACIDENTE
<u>AERONAVE:</u>	PT-YSY
<u>MODELO:</u>	R-44
<u>DATA:</u>	19NOV2006

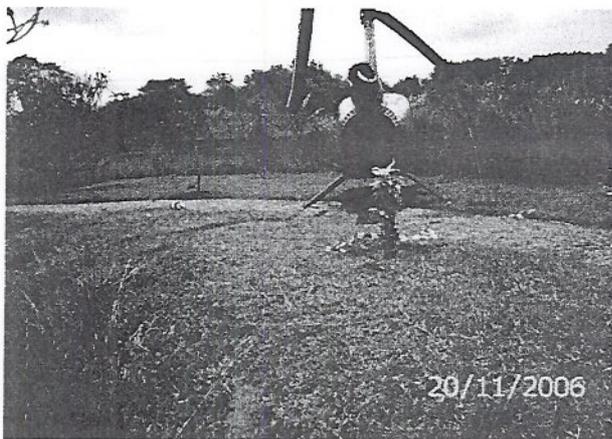
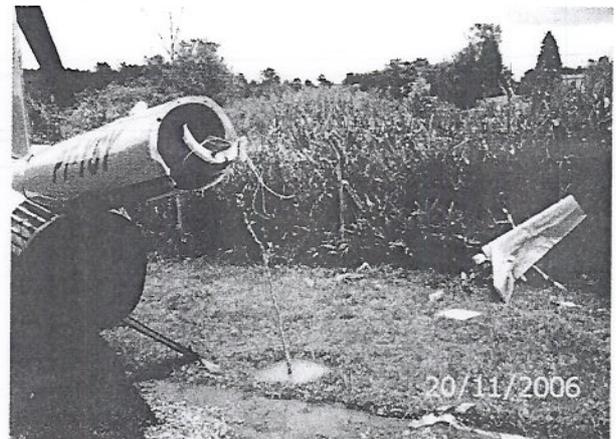
O cone de cauda foi totalmente seccionado pelo rotor principal.

O bordo de ataque de uma das pás do rotor principal possuía vestígios da pintura da parte do cone de cauda atingido.

Na manobra de pouso em autorrotação, o cone de cauda foi seccionado bem próximo à caixa de redução do rotor de cauda.

Fotos 1 e 2: Características do impacto e do cone de cauda seccionado.

Esta perda de rotação do rotor principal ensejou o contato de uma das pás do rotor principal com o cone de cauda no momento do pouso.

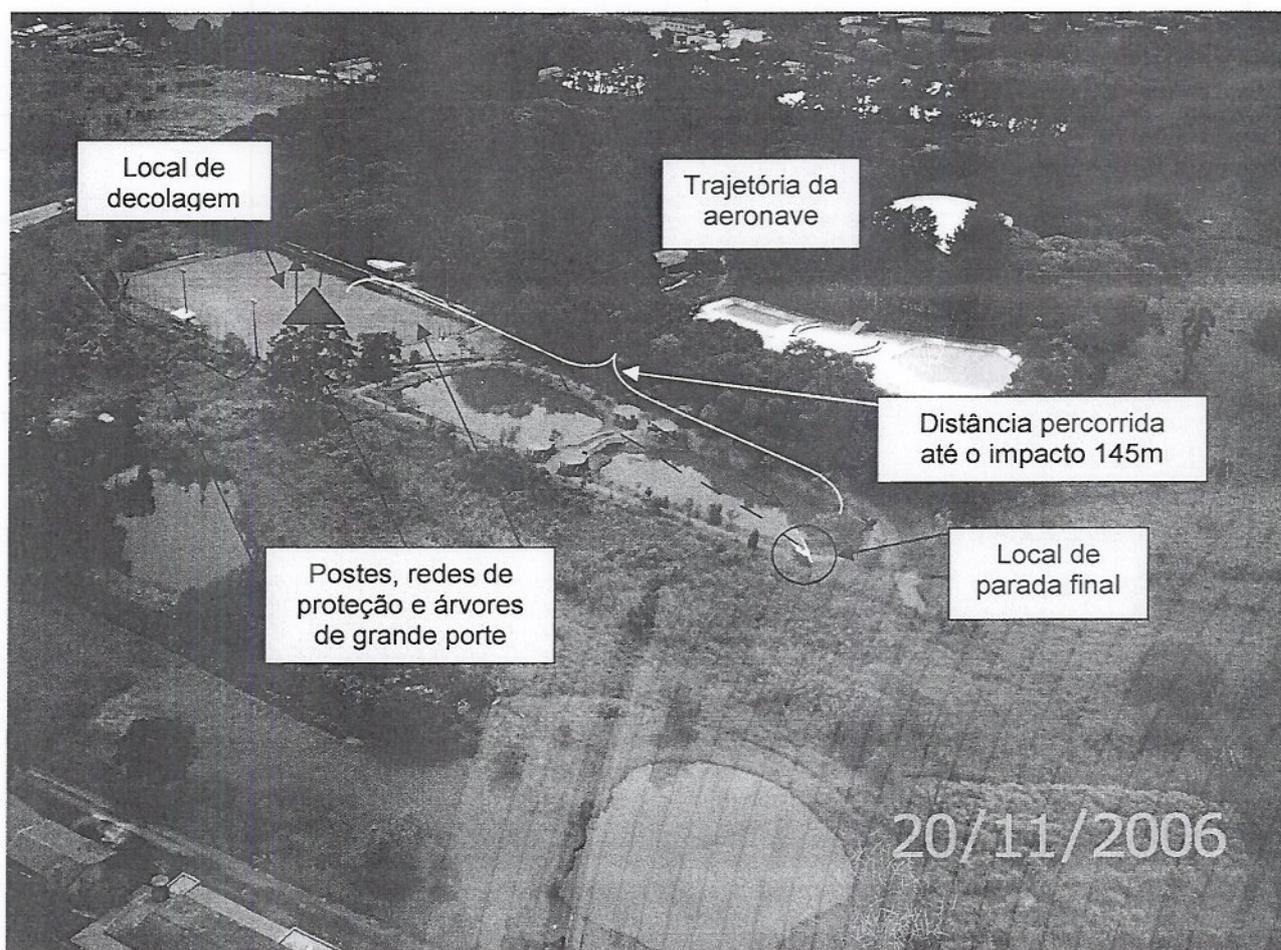
Foto. 3 Diagrama com a trajetória da aeronave.

A área utilizada para as operações de decolagem e pouso possuía 72 metros de comprimento e 42 metros de largura.
