COMANDO DA AERONÁUTICA
CENTRO DE INVESTIGAÇÃO E PREVENÇÃO
DE ACIDENTES AERONÁUTICOS

RELATÓRIO FINAL
A – Nº 67/CENIPA/2009

AERONAVE **PR - MBK**

MODELO **AIRBUS A-320**

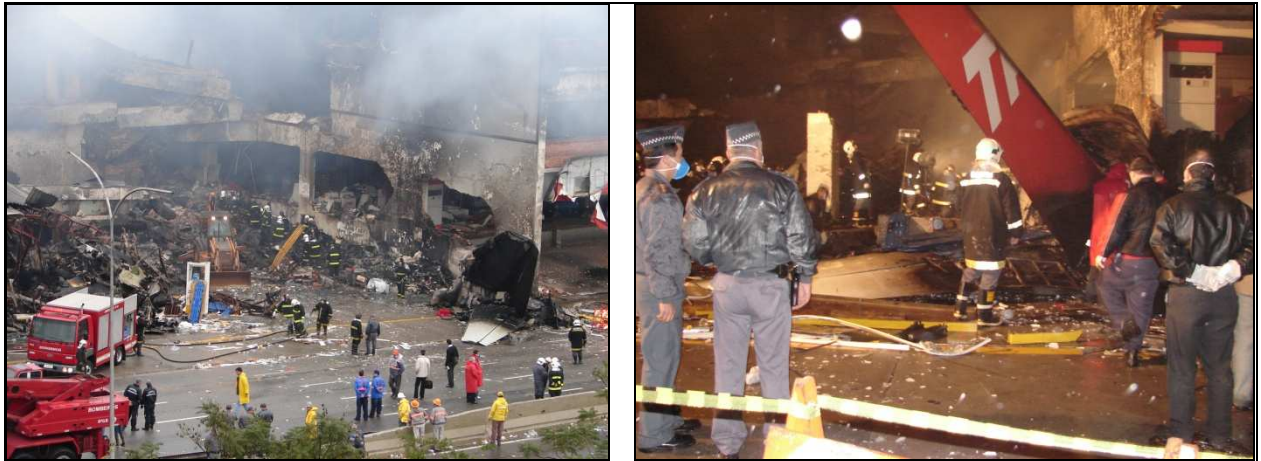
O trem de pouso, do tipo retrátil, colidiu travado em baixo e os flaps estavam completamente estendidos (configuração de pouso).

Para o combate ao fogo e a retirada dos corpos, diversas partes da aeronave foram removidas.

Figura 9 - Local de impacto e destroços da aeronave.

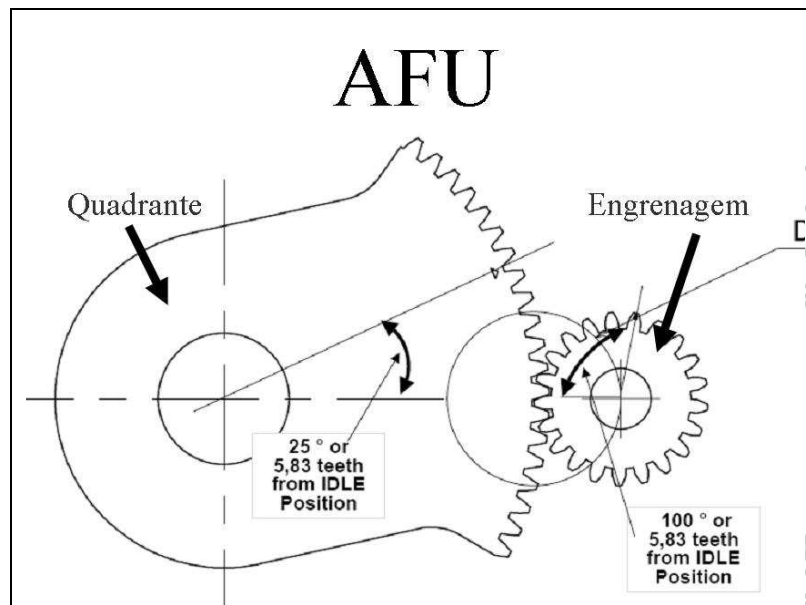
Foram realizados exames nos destroços das unidades de sensibilidade artificial (AFU – “Artificial Feel Unit”), com a finalidade de verificar a existência de falhas em seus quadrantes e suas engrenagens, bem como de marcas que permitissem confirmar a posição relativa dos manetes de potência no momento do impacto, considerando-se a possibilidade de falha do mecanismo que liga os manetes àquelas unidades.

A estrutura de alumínio das unidades encontrava-se fundida devido ao calor do fogo produzido pelo acidente. Em meio à massa de alumínio fundida encontravam-se as engrenagens e os quadrantes, fabricados em aço.

Figura 11 - Quadrante e engrenagem da AFU.
