COMANDO DA AERONÁUTICA
CENTRO DE INVESTIGAÇÃO E PREVENÇÃO DE
ACIDENTES AERONÁUTICOS

RELATÓRIO FINAL
A - Nº 032/CENIPA/2010

PT-ULD

EMB-202

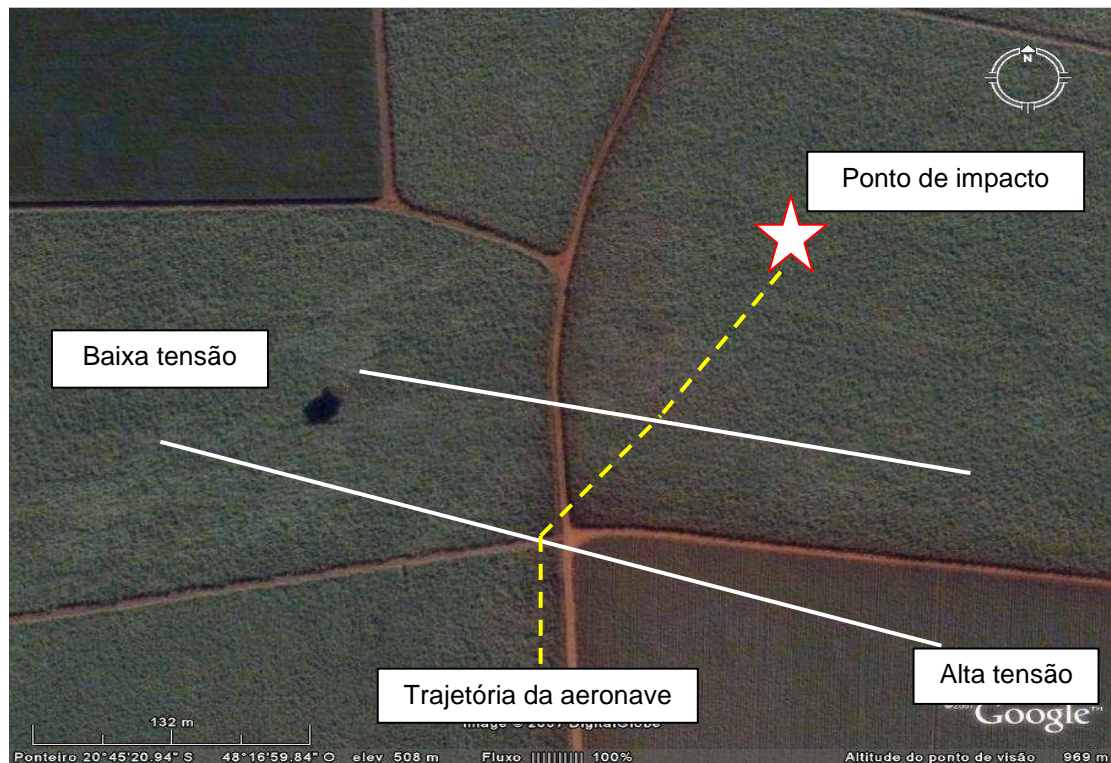
Croqui da área do acidente

A área a ser pulverizada estava localizada em uma região montanhosa e possuía redes de transmissão de energia com torres que ficavam distantes entre si cerca de 20 metros, sendo que as de baixa tensão tinham 10 metros de altura e as de alta tensão 30 metros de altura, localizadas próximas ao topo da elevação.

O piloto tinha que realizar as passagens no sentido norte/sul, pulverizando o campo, "pulando" a linha de baixa tensão e, logo em seguida, cerca de 20 metros depois, tinha que "pular" a linha de alta tensão. No retorno, tomava o sentido contrário, ultrapassando novamente as linhas de transmissão de energia.

Após a curva de reposicionamento, no sentido sul/norte, o piloto baixou antes de ultrapassar a linha de alta, tocando em um fio com uma das pernas do trem de pouso, perdendo o controle da aeronave e colidindo contra o solo.

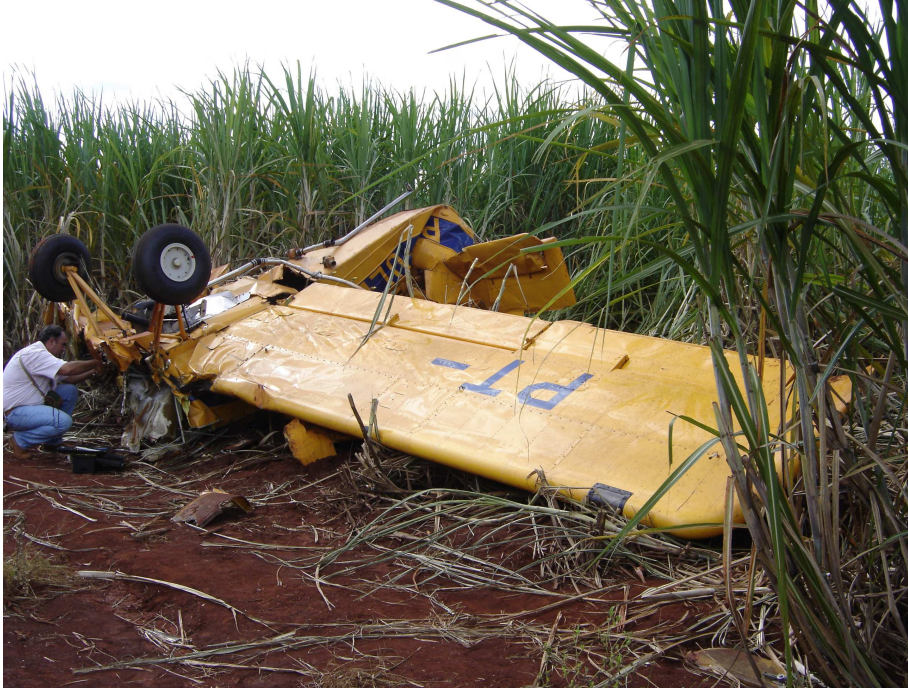
Fig. 1: Aeronave após a colisão

A aeronave sofreu danos graves, ficando economicamente irrecuperável.

Com a colisão, a aeronave assumiu uma trajetória descendente, vindo a chocar-se contra o solo, ocorrendo, posteriormente, a sua “capotagem”, permanecendo no dorso até a sua parada total.
