**RELATÓRIO FINAL**  
**A - Nº 046/CENIPA/2010**

<b><u>OCORRÊNCIA:</u></b>	<b>ACIDENTE</b>
<b><u>AERONAVE:</u></b>	<b>PT-NIQ</b>
<b><u>MODELO:</u></b>	<b>EMB 711C</b>
<b><u>DATA:</u></b>	<b>30 NOV 2008</b>

O presente Relatório Final refere-se ao acidente ocorrido com a aeronave PT-NIQ, modelo EMB 711C, em 30 NOV 2008, tipificado como falha de motor em voo.

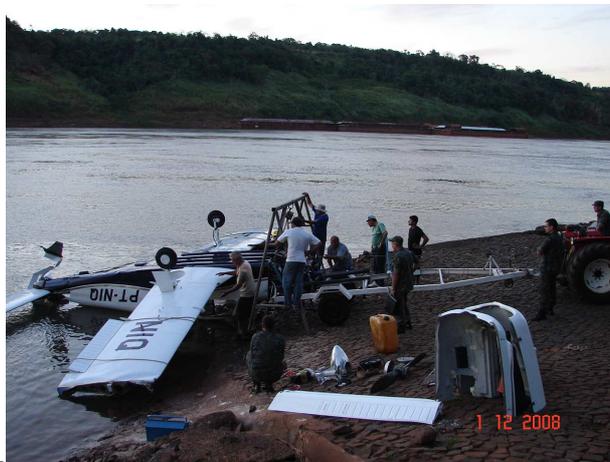
Aeronave durante a operação de retirada do rio

Após a amerissagem, a aeronave afundou na água e a correnteza a levou à posição de dorso.

A aeronave ficou submersa e sofreu avarias graves em sua estrutura durante o processo de içamento.
