COMANDO DA AERONÁUTICA
CENTRO DE INVESTIGAÇÃO E PREVENÇÃO DE
ACIDENTES AERONÁUTICOS

RELATÓRIO FINAL
A - Nº 045/CENIPA/2012

<u>OCORRÊNCIA:</u>	ACIDENTE
<u>AERONAVE:</u>	PT-RVS
<u>MODELO:</u>	EMB-720D
<u>DATA:</u>	27 AGO 2008

O presente Relatório Final refere-se ao acidente com a aeronave PT-RVS, modelo EMB-720D, ocorrido em 27AGO2008, classificado como perda de componente em voo.

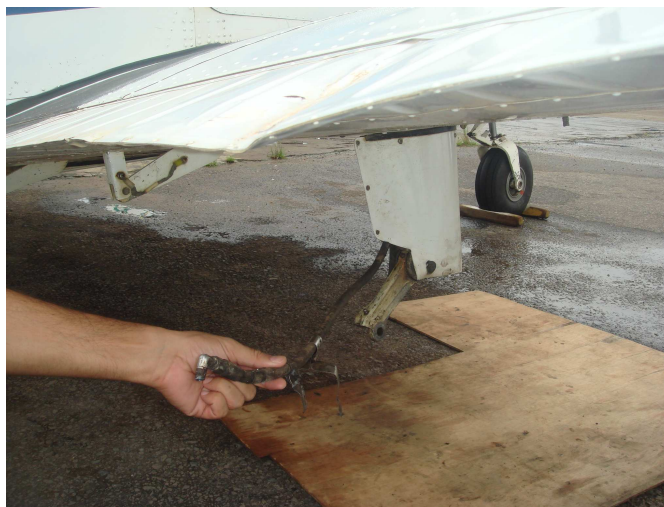
Na ação inicial, verificou-se que o conjunto de rodas do trem principal direito havia se desprendido em voo, o que ocorrera, provavelmente, devido à quebra da semitesoura inferior - peça que unia a haste telescópica do trem de pouso ao conjunto da roda, propriamente dito.

Fig. Nº1 Situação da aeronave após a ocorrência

Após essa fratura, a haste se desprende por gravidade e por pressão exercida pelo nitrogênio do amortecedor, pois o que a retinha no seu alojamento era a semitesoura que limitava o movimento longitudinal da haste.

Não foi possível apurar o motivo da quebra da peça, em razão de seu desprendimento em voo, e não havia material fraturado para análise.

A ruptura da semitesoura inferior do trem de pouso principal direito iniciou-se, provavelmente, durante o táxi ou na rolagem, durante a decolagem para o regresso a Boa Vista (SBBV), no aeródromo de Xidea (SJNG).

Sem que o comandante percebesse, ao sair do solo, houve o desprendimento total do conjunto da roda do trem de pouso direito, que ficou preso somente pela mangueira de freio, culminando na ruptura da conexão (*nipple*) que interligava a mangueira de freio ao conjunto das rodas.

Dessa forma, as irregularidades da pista podem ter contribuído para o processo de trinca que acabou provocando a quebra da semitesoura, durante a rolagem para a decolagem.

Suspeita-se também, que as vibrações e trepidações decorrentes do táxi, pousos e decolagens anteriores, nas pistas irregulares operadas pela empresa, tenham propiciado condições para o início das trincas que acabaram ocasionando na fratura total da semitesoura, o que, mesmo com a realização das inspeções de pré-voos diárias, não foi possível de se detectar.

Considerando que a aeronave realizou uma inspeção de 100 horas em 18AGO2008, e que voou apenas 16 horas e 45 minutos após essa inspeção, é possível que tenha havido uma inadequação na realização dos serviços de manutenção preventiva quanto à verificação da semitesoura do trem de pouso.

1) Instruir ao quadro de tripulantes, por meio de aula ou outro mecanismo de divulgação, sobre a importância da inspeção de pré-voo.

2) Instruir seus pilotos, por meio de aula, sobre a importância de se verificar as condições operacionais das pistas de pouso e decolagem, evitando colocar em risco a aeronave e seus ocupantes.

1) Adotar mecanismos de divulgação dos ensinamentos colhidos na presente investigação aos operadores de Táxi Aéreo, alertando quanto aos riscos da supervisão inadequada das inspeções programadas e da operação em pistas com pavimento irregular.

2) Atuar junto à oficina Mesquita Transportes Aéreos Ltda. para revisar os seus procedimentos de inspeção de 100 horas da aeronave EMB-720D, a fim de verificar a sua conformidade com o previsto pelo fabricante.
