**RELATÓRIO FINAL**  
**A - Nº 040/CENIPA/2012**

<b><u>OCORRÊNCIA:</u></b>	<b>ACIDENTE</b>
<b><u>AERONAVE:</u></b>	<b>PT-URR</b>
<b><u>MODELO:</u></b>	<b>EMB-202A</b>
<b><u>DATA:</u></b>	<b>01 MAR 2008</b>

O presente Relatório Final refere-se ao acidente com a aeronave PT-URR, modelo EMB-202A, ocorrido em 01MAR2008, classificado como colisão em voo controlado com o terreno (CFIT).

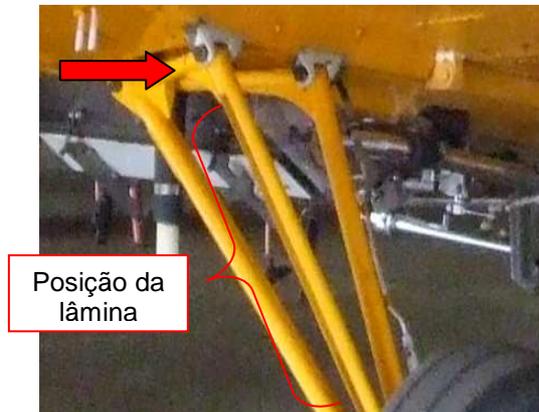
A aeronave estava equipada com um equipamento corta-fios, que não funcionou como esperado.

Fig. Nº1 Posição dos corta-fios no trem de pouso principal.

Para ocorrer essa falha, pode-se supor que o fio era mais resistente do que o material da lâmina dos corta-fios, ou o choque contra o fio tenha ocorrido na parte da perna dos trens de pouso em que não havia lâmina, conforme indicado pela seta na figura 1.

2) Avaliar junto ao fabricante a possibilidade de estender a lâmina dos corta-fios até a extremidade superior das pernas dos trens de pouso principais das aeronaves Ipanema.

3) Avaliar junto ao fabricante a necessidade de modificar o tipo de material usado nas lâminas dos corta-fios instalado nas aeronaves Ipanema para assegurar o rompimento de tipos de fios mais resistentes.
