**COMANDO DA AERONÁUTICA**  
**CENTRO DE INVESTIGAÇÃO E PREVENÇÃO DE**  
**ACIDENTES AERONÁUTICOS**

**RELATÓRIO FINAL**  
**A - Nº 048/CENIPA/2010**

<b><u>OCORRÊNCIA:</u></b>	<b>ACIDENTE</b>
<b><u>AERONAVE:</u></b>	<b>PT-WHF</b>
<b><u>MODELO:</u></b>	<b>BE-40</b>
<b><u>DATA:</u></b>	<b>15 JUL 2008</b>

O presente Relatório Final refere-se ao acidente ocorrido com a aeronave PT-WHF, modelo BE-40, em 15 JUL 2008, tipificado como pouso antes da pista.

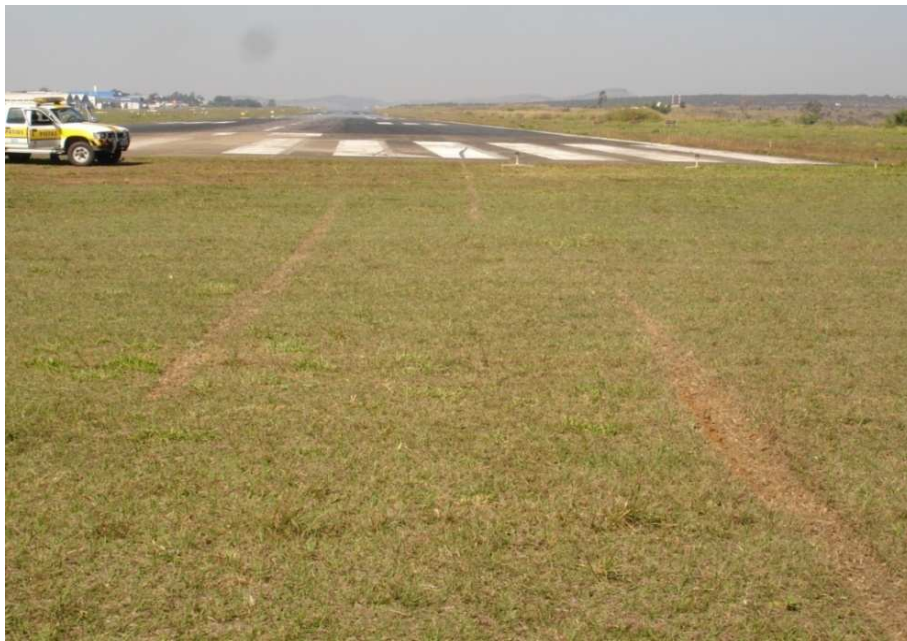
Ao inspecionar o local, foram encontradas marcas visíveis do toque da asa e dos trens de pouso no solo, que ocorreu a cerca de 50 metros da cabeceira da pista.

Foto nº 1 Posição do toque antes da pista

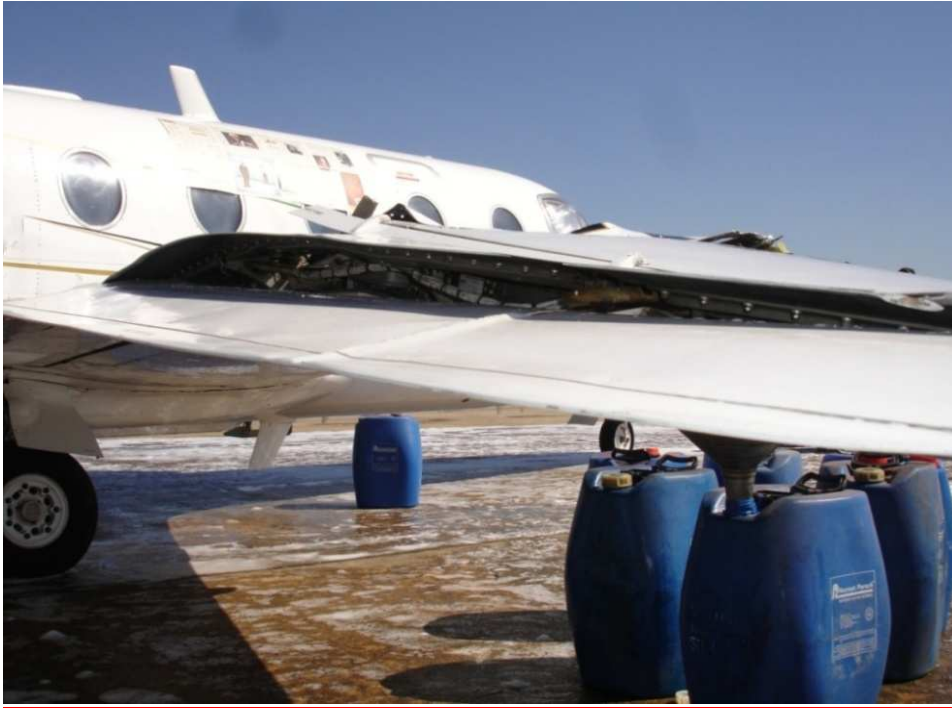
A aeronave sofreu danos graves na asa, trem de pouso direito e na fuselagem.

Foto nº 2: Aeronave estacionada após a ocorrência, sendo visível o dano sofrido na asa esquerda.
