**COMANDO DA AERONÁUTICA**  
**CENTRO DE INVESTIGAÇÃO E PREVENÇÃO DE**  
**ACIDENTES AERONÁUTICOS**

**RELATÓRIO FINAL SIMPLIFICADO**

DADOS DA OCORRÊNCIA					
DATA - HORA		INVESTIGAÇÃO		SUMA Nº	
22 DEZ 2009 - 21:00 (UTC)		SERIPA III		A-525/CENIPA/2017	
CLASSIFICAÇÃO		TIPO(S)		SUBTIPO(S)	
ACIDENTE		POUSO BRUSCO		NIL	
LOCALIDADE		MUNICÍPIO		UF	COORDENADAS
FORA DE AERÓDROMO		RIO DE JANEIRO		RJ	22°55'16"S 043°19'58"W

DADOS DA AERONAVE		
MATRÍCULA	FABRICANTE	MODELO
PP-MCF	ROBINSON HELICOPTER	R44
OPERADOR	REGISTRO	OPERAÇÃO
DS AIR TÁXI AÉREO LTDA	TPX	TÁXI-AÉREO

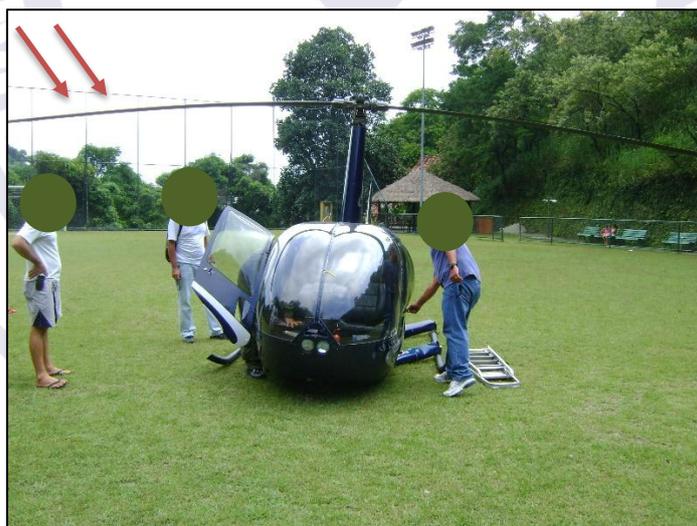
A aeronave decolou de Angra dos Reis, RJ, para o Aeroporto de Jacarepaguá, RJ. Ainda em rota, por solicitação dos passageiros, houve a mudança do local de pouso para a área da ocorrência. Havia um alambrado (Figura 01) na parte anterior que prejudicava uma rampa constante até o toque. Além disso, a área era cercada, nos seus limites laterais e frontal, por elevações significativas, que comprometiam a possibilidade de arremetida a 90 graus ou à frente (Figuras 02 ,03 e 04).

Figura 1 - Posição do obstáculo anterior (alambrado).

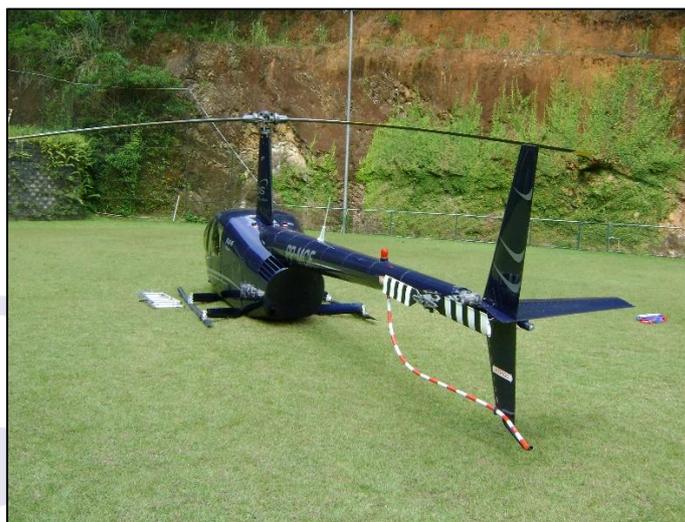
Figura 2 - Posição dos obstáculos à frente.

Além da restrição imposta pelo alambrado já citado, a área também era cercada, nos seus limites laterais e posterior, por elevações significativas que comprometiam a possibilidade de arremetida a 90 graus ou à frente e ainda, represavam o ar turbilhonado pelo rotor da aeronave na zona de pouso, fenômeno conhecido como “recirculação de fluxo induzido por obstáculo”.

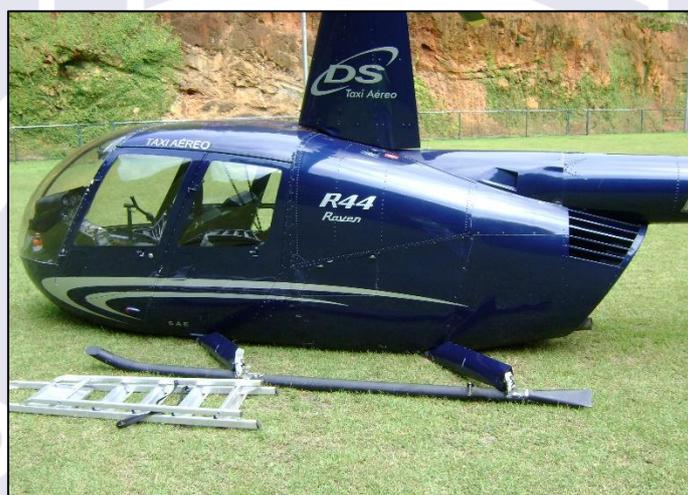
Figura 3 - Posição dos obstáculos à direita.

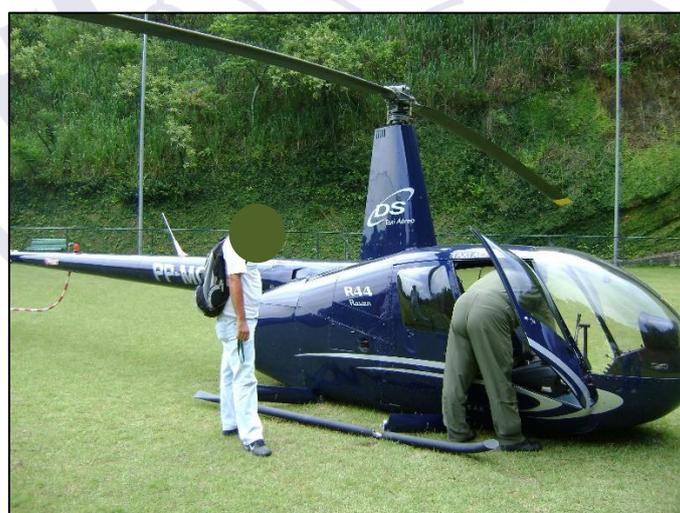
Figura 4 - Posição dos obstáculos à esquerda.

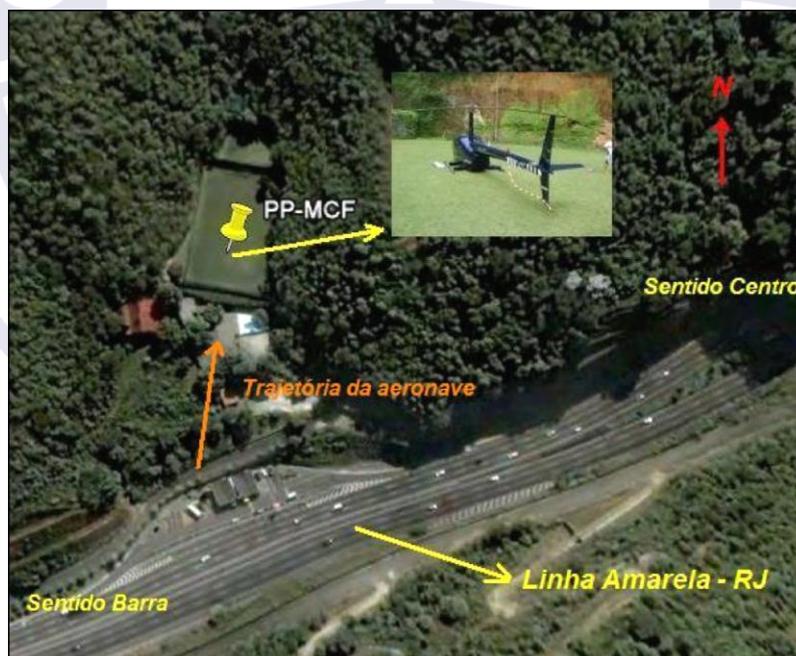
Figura 5 - Croqui da área de pouso.

O piloto avaliou em voo as condições para o pouso naquele local. A área pertencia a um condomínio que não possuía ninguém habilitado para o apoio de solo (Figura 05).

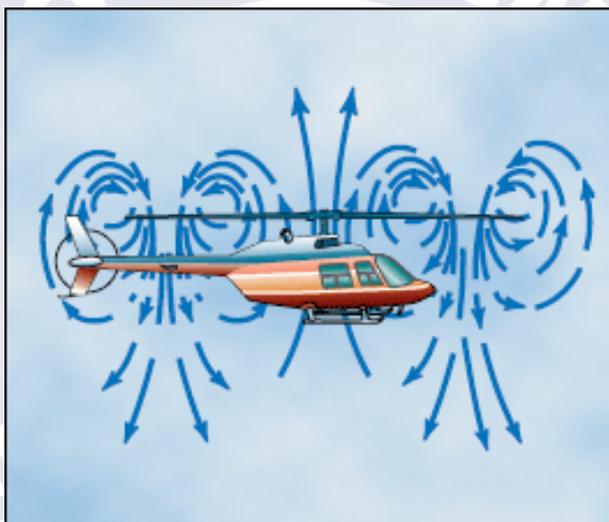
O acréscimo na razão de descida, neste segundo segmento da aproximação, fez com que a aeronave, provavelmente, tenha entrado em uma condição de *Vortex Ring State* (VRS) ou estol de *vórtex*.

O estol de *vórtex* é um fenômeno aerodinâmico ocasionado pelo ingresso do rotor em uma coluna de ar, por ele, turbilhonado (Figura 06).

Figura 6 - Representação do efeito de VRS (*Vortex Ring State*).

Tal efeito, ainda, pode ter sido agravado pela condição do ar turbilhonado e represado em decorrência das elevações (fenômeno aerodinâmico de recirculação de fluxo de ar induzido por obstáculos), levando a aeronave a uma condição irreversível para o acidente por perda de sustentação, mesmo estando dentro dos limites de peso estabelecidos pelo fabricante.
