COMANDO DA AERONÁUTICA
CENTRO DE INVESTIGAÇÃO E PREVENÇÃO DE
ACIDENTES AERONÁUTICOS

RELATÓRIO FINAL SIMPLIFICADO

DADOS DA OCORRÊNCIA						
DATA - HORA		INVESTIGAÇÃO		SUMA Nº		
26DEZ2009 - 02:08 (UTC)		SERIPA VII		A-504/CENIPA/2020		
CLASSIFICAÇÃO		TIPO(S)		SUBTIPO(S)		
ACIDENTE		[RAMP] OPERAÇÕES NO SOLO		NIL		
LOCALIDADE		MUNICÍPIO		UF	COORDENADAS	
AERÓDROMO EDUARDO GOMES (SBEG)		MANAUS		AM	03°02'28"S	060°03'02"W

DADOS DA AERONAVE						
MATRÍCULA		FABRICANTE			MODELO	
N 2015 S		CESSNA AIRCRAFT			T210L	
OPERADOR			REGISTRO		OPERAÇÃO	
PARTICULAR			TPP		PRIVADA

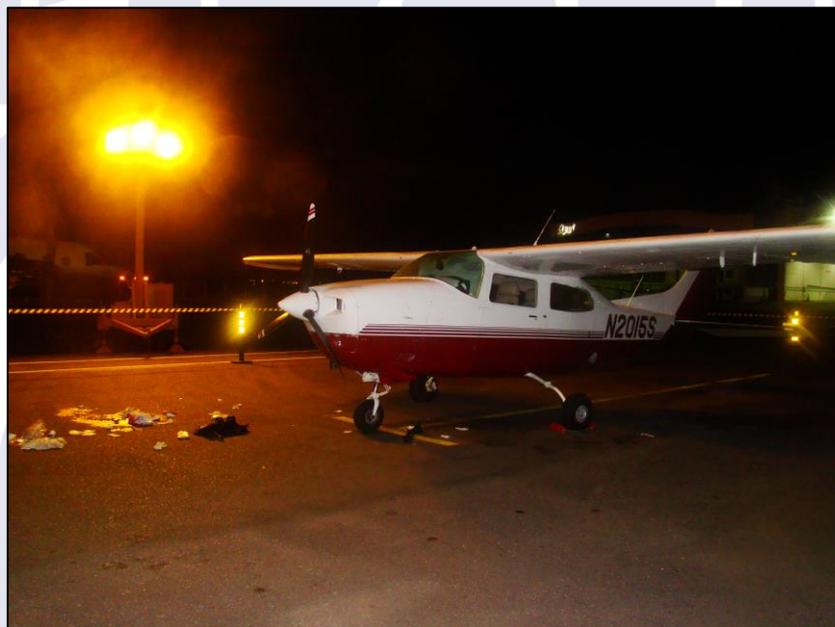
Figura 1 - Aeronave no local da ocorrência.

A aeronave teve danos leves. O outro tripulante saiu ileso.

Divulgar os ensinamentos colhidos na presente investigação, a fim de alertar pilotos e operadores da aviação civil brasileira sobre os riscos inerentes à movimentação de pessoas, tripulantes ou não, na área próxima do disco da hélice.
