**COMANDO DA AERONÁUTICA**  
**CENTRO DE INVESTIGAÇÃO E PREVENÇÃO DE**  
**ACIDENTES AERONÁUTICOS**

**RELATÓRIO FINAL**  
**A - Nº 071/CENIPA/2010**

<b><u>OCORRÊNCIA:</u></b>	<b>ACIDENTE</b>
<b><u>AERONAVE:</u></b>	<b>PP-GHG</b>
<b><u>MODELO:</u></b>	<b>AB-115</b>
<b><u>DATA:</u></b>	<b>29 MAR 2009</b>

O presente Relatório Final refere-se ao acidente ocorrido com a aeronave PP-GHG, modelo AB-115, em 29 MAR 2009, tipificado como perda de controle em vôo.

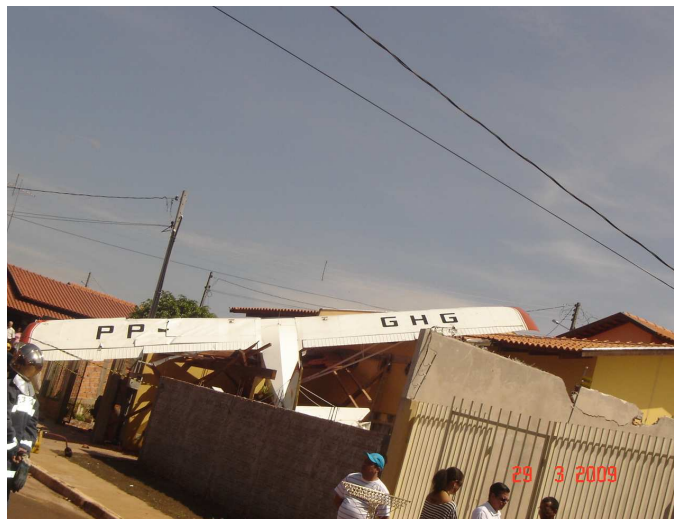
A aeronave colidiu, inicialmente, o trem de pouso direito contra um fio de baixa tensão. Depois, colidiu a asa esquerda contra um poste e, finalmente, impactou contra duas casas, parando em cima da garagem de uma terceira casa.

Fig. 1. Foto da aeronave após a ocorrência

A hélice e a perna direita do trem de pouso desprenderam-se da aeronave.

O trem era do tipo fixo e os flapes se encontravam recolhidos.

O conjunto motor e hélice indicavam características de impacto com alta potência.
