COMANDO DA AERONÁUTICA
CENTRO DE INVESTIGAÇÃO E PREVENÇÃO DE
ACIDENTES AERONÁUTICOS

RELATÓRIO FINAL
A - 031/CENIPA/2013

<u>OCORRÊNCIA:</u>	ACIDENTE
<u>AERONAVE:</u>	PR-FPM
<u>MODELO:</u>	EC-120 B
<u>DATA:</u>	30ABR2009

O presente Relatório Final refere-se ao acidente com a aeronave PR-FPM, modelo EC120 B, ocorrido em 30ABR2009, classificado como perda de controle em voo.

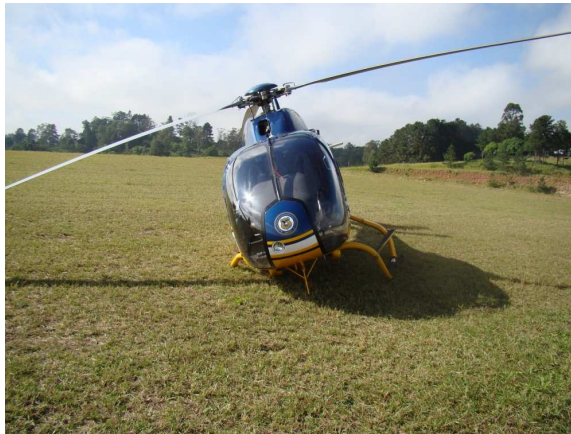
O impacto foi praticamente na vertical. Houve a abertura parcial dos esquis, danificando-os por completo (perda total).

A fuselagem se soltou dos esquis nos pontos de fixação traseiros, ficando inclinada para a direita (cerca de 20 graus).

Figura 1 - Situação da aeronave após o pouso.
