COMANDO DA AERONÁUTICA
CENTRO DE INVESTIGAÇÃO E PREVENÇÃO
DE ACIDENTES AERONÁUTICOS

RELATÓRIO FINAL
A- Nº 050/CENIPA/2009

PR-RAT

CIRRUS SR20

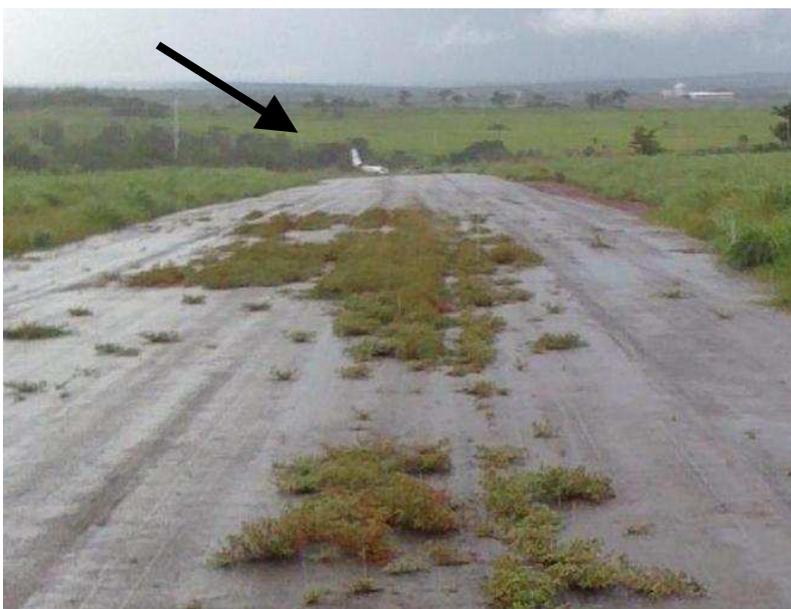
Foto 01 – Vegetação rasteira, que, aliada à chuva que havia caído horas antes, reduzia a aderência entre os pneus da aeronave (indicada pela seta) e a superfície da pista.

Entretanto, constatou-se que o leito da pista da Fazenda Santa Rosa possuía trechos com vegetação rasteira, principalmente nos últimos 300 metros (Foto 01). Tal condição, aliada à chuva que havia caído em toda a região naquela manhã, reduzia a aderência entre os pneus da aeronave e a superfície da pista, tendo contribuído para que a aeronave ultrapassasse o final da pista.

Principalmente nos últimos 300 metros da pista 01 de SJSR, havia vegetação rasteira que, aliada à chuva que havia caído horas antes, diminuiu a aderência da superfície e, assim, a capacidade de frenagem da aeronave, contribuindo para que a mesma ultrapassasse os limites da pista.

1. Que mantenha o leito da pista livre de vegetação para facilitar a desaceleração das aeronaves durante a corrida após o pouso,
