RELATÓRIO FINAL
A - Nº 024/CENIPA/2012

<u>OCORRÊNCIA:</u>	ACIDENTE
<u>AERONAVE:</u>	PR-VOO
<u>MODELO:</u>	150K
<u>DATA:</u>	29MAR2009

O presente Relatório Final refere-se ao acidente com a aeronave PR-VOO, modelo 150K, ocorrido em 29MAR2009, classificado como pane seca.

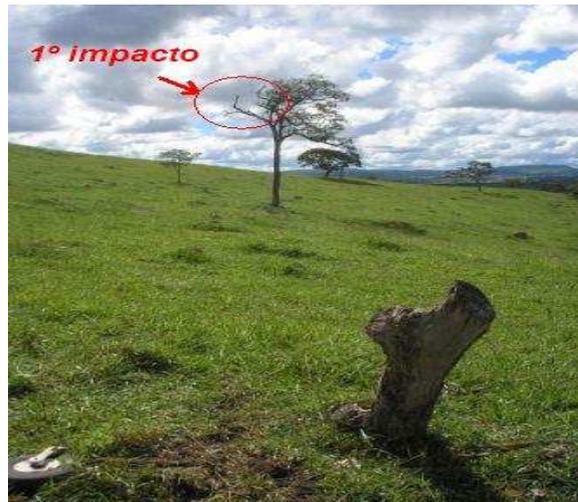
O primeiro impacto ocorreu contra a copa de uma árvore seca, a uma altura aproximada de 08 metros, conforme mostra a figura 01.

Fig. 01: Primeiro impacto contra o topo da árvore visto a partir do local de parada final da aeronave. No canto inferior esquerdo é possível observar a bequilha da aeronave.

Segundo declarações do próprio piloto, o mesmo retardou a decisão de escolher o local mais favorável para realizar o pouso de emergência e, dessa maneira, teve a velocidade e altura degradadas, ocasionando o toque prematuro na copa de uma árvore.

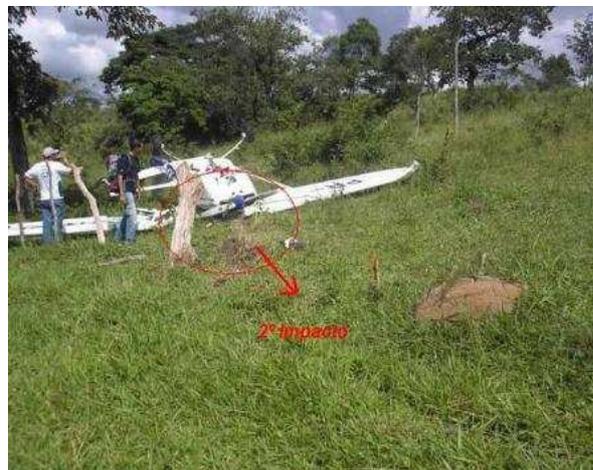
Após o toque na árvore, a aeronave percorreu 41 metros, ainda no ar e derrubou uma cerca de arame farpado, tocando o solo e capotando, conforme mostra a figura 02.

Fig. 02: O segundo impacto contra a cerca e capotagem da aeronave.

A fuselagem da aeronave, a asa esquerda com o seu montante, e o trem de pouso do nariz ficaram destruídos.

A ponta da asa direita, os estabilizadores vertical e horizontal e a cabine ficaram danificados após o segundo impacto, conforme avaliação no local do acidente.

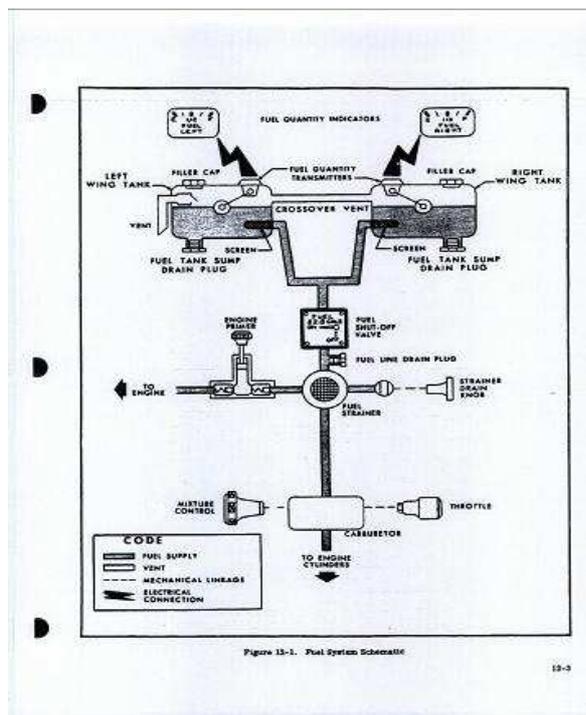
O combustível era levado ao carburador, simultaneamente, fluindo de ambas as asas, através da válvula *shut-off*, como mostra a figura 03.

Fig. 03: Diagrama do sistema de combustível

A aeronave Cessna 150 não possui em seu sistema de distribuição de combustível válvula seletora de tanque. O sistema envia ao mesmo tempo combustível de ambas as asas ao motor.

Quando o combustível de uma asa é totalmente consumido, ocorre a entrada de ar na linha do sistema, tornando intermitente o fornecimento de combustível para o carburador, degradando a condição de queima do combustível e, como consequência, a potência do motor.

Sem a possibilidade de selecionar outro tanque e de isolar a asa na qual terminou o combustível, a falha da alimentação de combustível pode ocorrer, mesmo havendo combustível remanescente no tanque da asa oposta.
