COMANDO DA AERONÁUTICA
CENTRO DE INVESTIGAÇÃO E PREVENÇÃO DE
ACIDENTES AERONÁUTICOS

RELATÓRIO FINAL
A - Nº 066/CENIPA/2011

<u>OCORRÊNCIA:</u>	ACIDENTE
<u>AERONAVE:</u>	PR-VVC
<u>MODELO:</u>	R44 II
<u>DATA:</u>	23 DEZ 2009

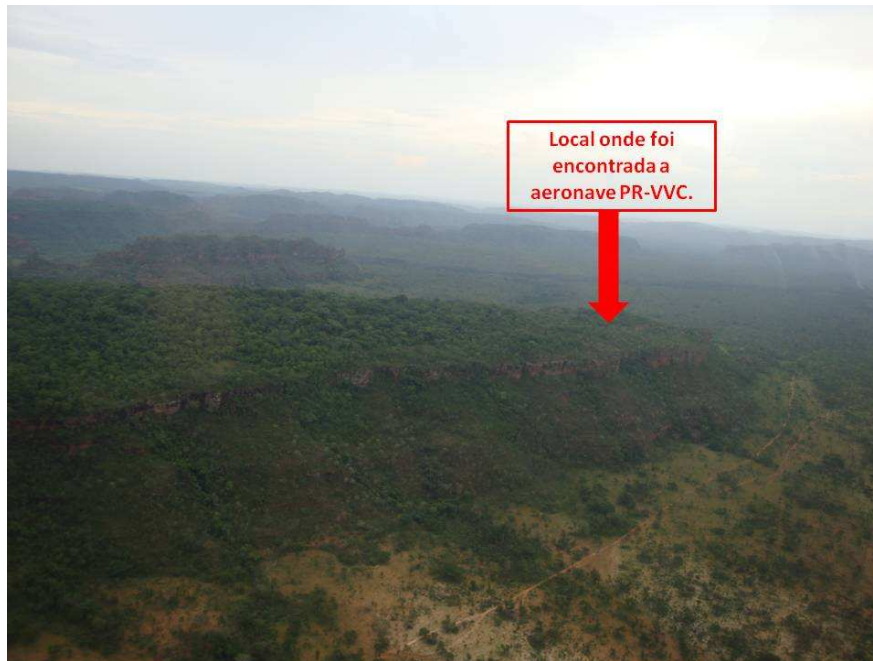
FOTO 01 – Vista aérea do local onde foi encontrada a aeronave PR-VVC.
O relevo possuía a forma de “cuestas”.

O relevo característico da região, com presença de planaltos, contribuiu para a ocorrência de “circulações de montanha” pela forçante (efeito) orográfica, o que poderia disparar os processos de convecção profunda e gerar turbulência.

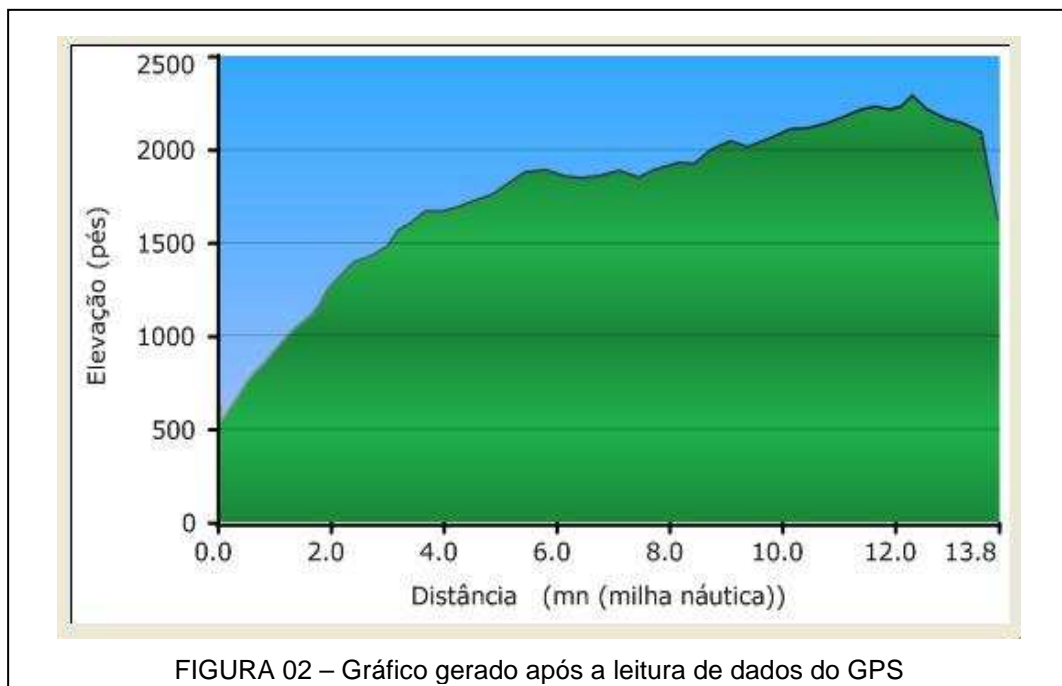
a-) O RB 44II percorreu uma distância de 13.8 NM (25km), desde o aeródromo de Carolina, MA, até o local do acidente; e

b-) Os últimos registros de posição da aeronave descrevem uma quebra abrupta de continuidade de movimento. Essa quebra pode ser observada a partir do ponto registrado no GPS, quando a aeronave inicia uma descida com razão acentuada até o impacto contra a serra.

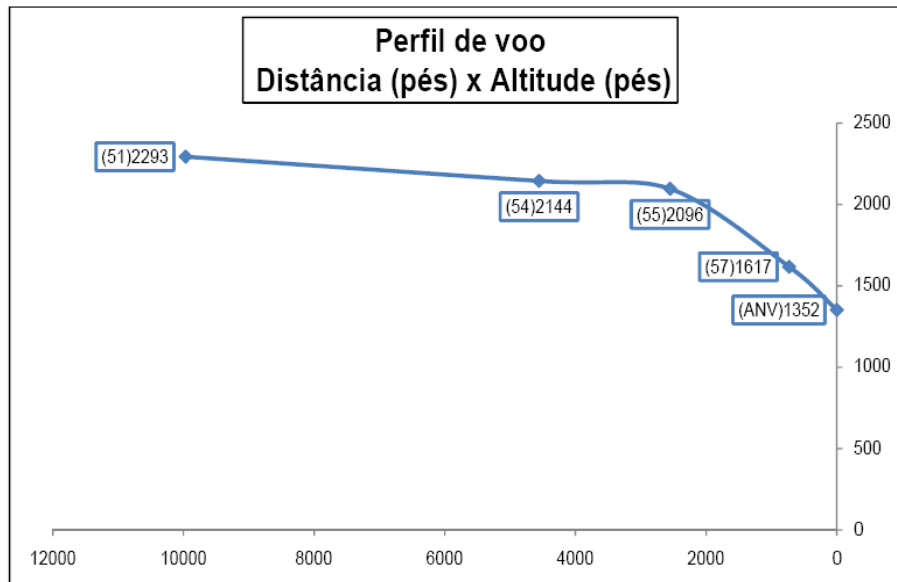
Outra hipótese também relacionada a uma falha de motor que teria acarretado na necessidade de realizar uma autorrotação a partir do ponto 55, também foi descartada em razão do padrão de descida utilizado. Foi empregada uma razão de descida acima de 2800ft/min., muito além do perfil de uma autorrotação estabilizada.

O R44 II pertencia à categoria leve, fato que impossibilitaria atingir uma razão tão elevada de descida em autorrotação estabilizada.
