COMANDO DA AERONÁUTICA
CENTRO DE INVESTIGAÇÃO E PREVENÇÃO DE
ACIDENTES AERONÁUTICOS

RELATÓRIO FINAL
A - Nº 047/CENIPA/2010

<u>OCORRÊNCIA:</u>	ACIDENTE
<u>AERONAVE:</u>	PT-DGK
<u>MODELO:</u>	U206C
<u>DATA:</u>	26 JUN 2009

O presente Relatório Final refere-se ao acidente com a aeronave PT-DGK, modelo U206C, em 26 JUN 2009, tipificado como falha do motor em voo.

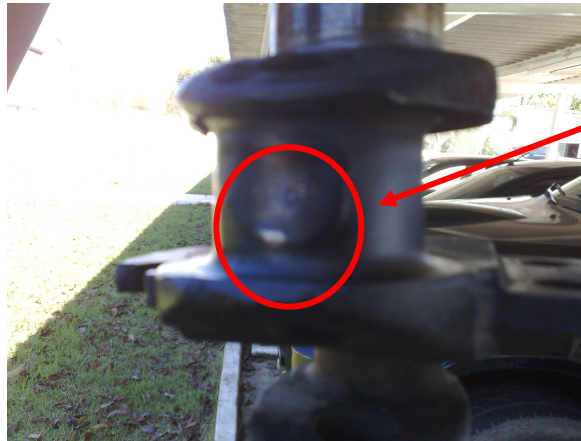
Durante a abertura do motor, foi verificado que o orifício de passagem de óleo para lubrificação do mancal da biela nº3 encontrava-se totalmente obstruído.

A deficiente lubrificação no mancal provocou aquecimento e desgaste nas bronzinas da biela nº 3. O material desgastado, possivelmente, fundiu-se ao orifício, obstruindo-o.

Verificou-se que o material ali depositado era de alta dureza, provavelmente da bronzina do mancal, que se fundiu ao orifício por alta temperatura e atrito.

Com a abertura do motor da aeronave foi possível identificar que a falha ocorreu devido à deficiente lubrificação interna, em razão de obstrução do canal de lubrificação do mancal da biela nº 3, anormalidade que provocou a quebra das bielas nº 3 e nº 4, suscitando na falta de tração da aeronave.

Orifício obstruído pela usinagem do moente do eixo de manivelas

Orifício de lubrificação da biela nº 3 obstruído
