COMANDO DA AERONÁUTICA
CENTRO DE INVESTIGAÇÃO E PREVENÇÃO DE
ACIDENTES AERONÁUTICOS

RELATÓRIO FINAL SIMPLIFICADO

DADOS DA OCORRÊNCIA					
DATA - HORA		INVESTIGAÇÃO		SUMA Nº	
08ABR2009 - 13:47 (UTC)		SERIPA I		IG-579/CENIPA/2018	
CLASSIFICAÇÃO	TIPO(S)			SUBTIPO(S)	
INCIDENTE GRAVE	[SCF-NP] FALHA OU MAU FUNCIONAMENTO DE SISTEMA/COMPONENTE- [RE] EXCURSÃO DE PISTA			COM TREM DE POUSO	
LOCALIDADE	MUNICÍPIO	UF	COORDENADAS		
AERÓDROMO DE SANTARÉM (SBSN)	SANTARÉM	PA	02°25'29"S	054°47'09"W

DADOS DA AERONAVE					
MATRÍCULA		FABRICANTE		MODELO	
PT-IOH		CESSNA AIRCRAFT		310Q	
OPERADOR			REGISTRO	OPERAÇÃO	
W&J TÁXI AÉREO LTDA			TPX	TÁXI-AÉREO

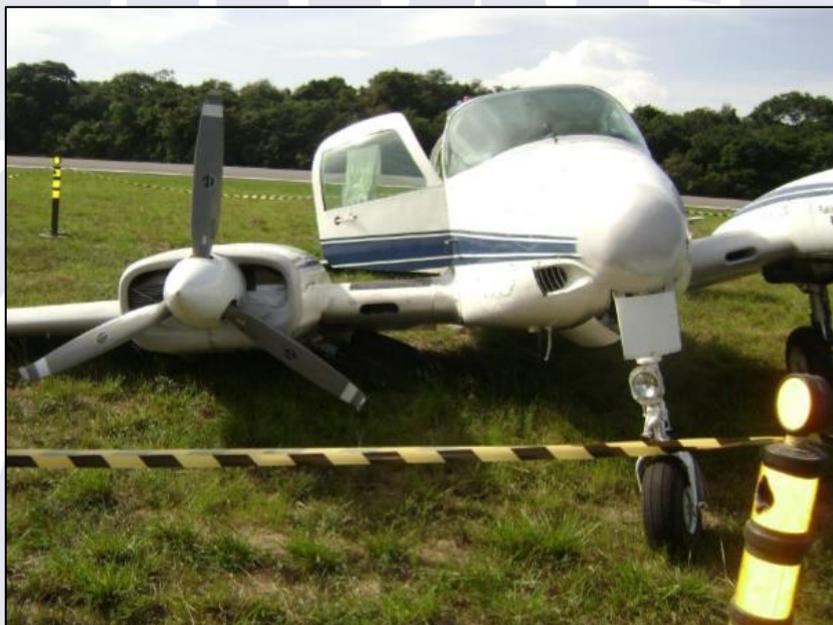
No pouso de regresso em SBSN, após a desaceleração até a velocidade de táxi, a asa direita baixou lentamente, até a colisão das pás da hélice direita contra o solo.

Em seguida, a aeronave iniciou uma deriva à direita, adentrando na faixa de pista. O PT-IOH saiu da pista pela lateral (*veer off*), havendo a colisão da asa direita contra a área de grama situada na lateral da pista.

Figura 1 - Vista frontal do PT-IOH, após a saída pela lateral da pista.

A aeronave teve danos leves e os dois tripulantes saíram ilesos.

Devido ao impacto contra a pista de pouso, as pás do conjunto de hélice do motor direito foram danificadas em sua estrutura.

O estabilizador horizontal apresentou enrugamentos em sua superfície superior, enquanto a asa direita teve amassamentos leves no intradorso, próximo à ponta da asa.

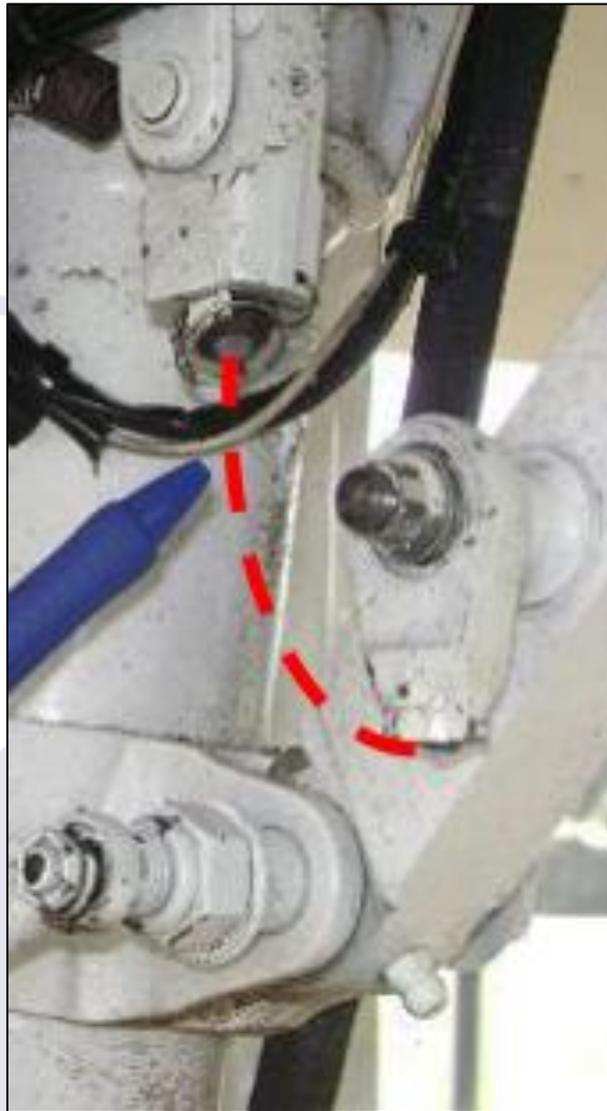
Na Ação Inicial, foi identificada uma fratura no terminal rosqueado da regulagem da trava do trem principal direito, *End Fitting Assy*, (PN) 0841111-1 (Figura 5).

Figura 5 – Vista do local da fratura do *End Fitting Assy* (PN) 0841111-1.

Com o objetivo de se identificar a possível causa da ruptura, o componente danificado foi encaminhado para a Divisão de Materiais do Instituto de Aeronáutica e Espaço (IAE).

Nesse sentido, os exames realizados com o auxílio de um microscópio estereoscópio concluíram que a ruptura apresentava características de fratura por sobrecarga, provavelmente por impacto.

A W&J Taxi Aéreo Ltda. corrigiu e implantou, como critério de inspeção para os modelos *Cessna* (310P0001 até 310Q1160), os intervalos de inspeção estabelecidos no *Supplemental Inspection Document Number: 32-30-00, Section III, page 1, Jul1/2006*.

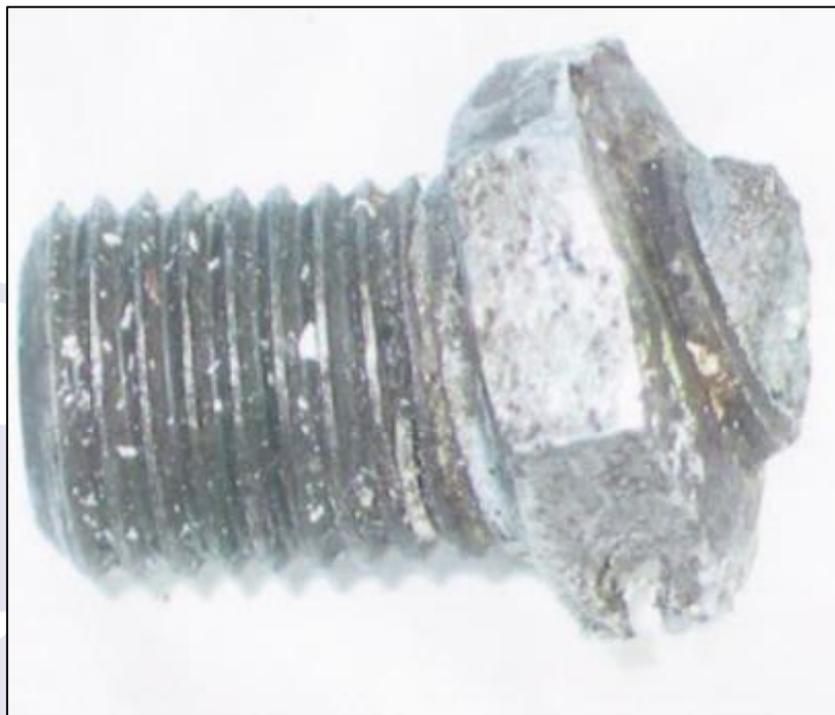
A Figura 6 mostra a deformação imposta ao *End Fitting*, indicando que o item foi submetido a um carregamento bem acima do normal.

Figura 6 - Aspecto da deformação apresentada pelo *End Fitting Assy* (PN) 0841111-1.

Considerando que não houve reporte anterior de pouso brusco e que a análise da falha revelou que o item foi submetido a um carregamento bem acima do normal, é crível inferir que o pouso em questão pode ter sido realizado fora dos parâmetros normais, brusco e ou desalinhado, impondo um esforço excessivo ao conjunto do trem de pouso.

Por outro lado, o não cumprimento da inspeção visual na estrutura de suporte do trem de pouso, prevista no *Supplemental Inspection Number: 32-30-00*, no que tange a rachaduras, corrosão, danos, desgastes, alongamento dos orifícios de fixação, pode ter dificultado uma identificação de possível comprometimento prematuro do *End Fitting* fraturado.
