COMANDO DA AERONÁUTICA
CENTRO DE INVESTIGAÇÃO E PREVENÇÃO DE
ACIDENTES AERONÁUTICOS

RELATÓRIO FINAL
A - Nº 047/CENIPA/2012

<u>OCORRÊNCIA:</u>	ACIDENTE
<u>AERONAVE:</u>	PT-JOE
<u>MODELO:</u>	U206F
<u>DATA:</u>	04 NOV 2009

O presente Relatório Final refere-se ao acidente com a aeronave PT-JOE, modelo U206F, ocorrido em 04NOV2009, classificado como perda de controle em voo.

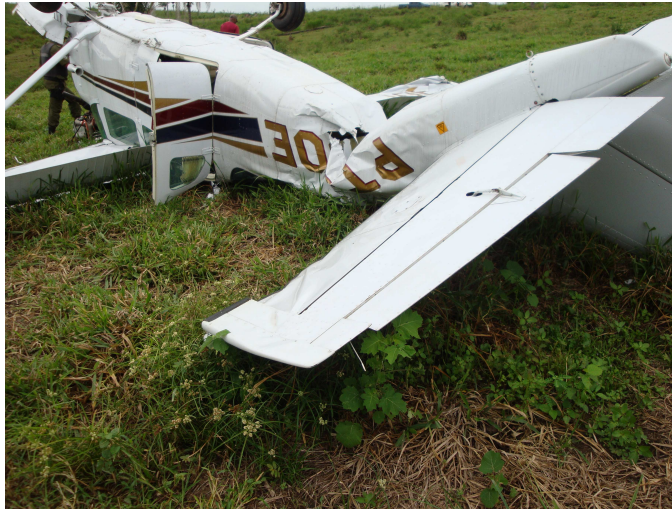
Após a saída do solo, com baixa velocidade, a aeronave voou cerca de 400 metros, perdendo sustentação, retornou para o solo em um terreno plano e percorreu pequena distância, cerca de 25 metros, antes de chocar-se contra um obstáculo e pilonar.

A aeronave sofreu danos graves em vários componentes estruturais e superfícies aerodinâmicas.

Foto Nº1: situação da aeronave após o acidente.
