COMANDO DA AERONÁUTICA
CENTRO DE INVESTIGAÇÃO E PREVENÇÃO DE
ACIDENTES AERONÁUTICOS

RELATÓRIO FINAL SIMPLIFICADO

DADOS DA OCORRÊNCIA					
DATA - HORA		INVESTIGAÇÃO		SUMA Nº	
14 MAR 2009 - 17:30 UTC		SERIPA V		A-533/CENIPA/2016	
CLASSIFICAÇÃO		TIPO(S)		SUBTIPO(S)	
ACIDENTE		PERDA DE CONTROLE EM VOO		NIL	
LOCALIDADE		MUNICÍPIO		UF	COORDENADAS
AERÓDROMO DE Balsa Nova		Balsa Nova		PR	25°32'58"S 049°38'35"W

DADOS DA AERONAVE		
MATRÍCULA	FABRICANTE	MODELO
PT-PFO	INDÚSTRIA PARANAENSE DE ESTRUTURAS	KW1
OPERADOR	REGISTRO	OPERAÇÃO
AERoclube de Planadores de Balsa Nova	PRI	PRIVADA

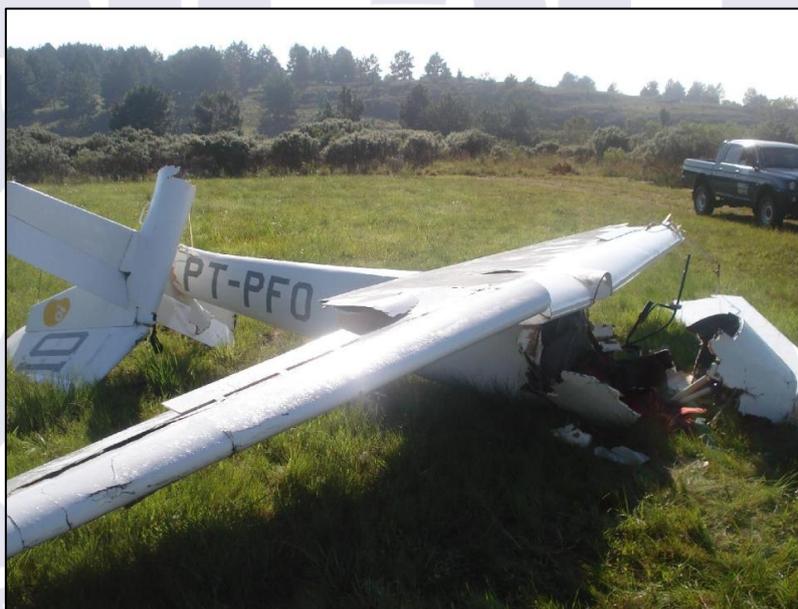
Ao tentar efetuar o pouso, a baixa altura, a aeronave iniciou um giro pela esquerda, vindo a colidir com o solo.

A aeronave teve danos substanciais.

Figura 1 - Visão da aeronave após o acidente.

Após o destravamento, as superfícies do *spoiler* saem do alojamento e ficam expostas à ação do ar de impacto. Acrescenta-se que o protetor contra o destravamento acidental do *spoiler* da aeronave acidentada era cerca de 15 cm menor do que o de outra aeronave do mesmo modelo, o que deixava a haste de comando do *spoiler* mais suscetível a um acionamento não planejado.

Assim, a hipótese mais provável para a ocorrência da abertura inadvertida do *spoilers* em voo recai em um possível toque do braço esquerdo do piloto na haste do conjunto de acionamento, durante a decolagem.

Divulgar os ensinamentos colhidos na presente investigação, buscando alertar os pilotos das aeronaves IPE KW1 sobre o risco de uma abertura inadvertida do *spoiler* em voo.
