**COMANDO DA AERONÁUTICA**  
**CENTRO DE INVESTIGAÇÃO E PREVENÇÃO DE**  
**ACIDENTES AERONÁUTICOS**

**RELATÓRIO FINAL**  
**A - Nº 43/CENIPA/2012**  
**(Rev. 01)**

<b><u>OCORRÊNCIA:</u></b>	<b>ACIDENTE</b>
<b><u>AERONAVE:</u></b>	<b>PT-WJP</b>
<b><u>MODELO:</u></b>	<b>PA-46-350P</b>
<b><u>DATA:</u></b>	<b>02ABR2009</b>

O presente Relatório Final refere-se ao acidente com a aeronave PT-WJP, modelo PA-46-350P, ocorrido em 02ABR2009, classificado como pane seca.

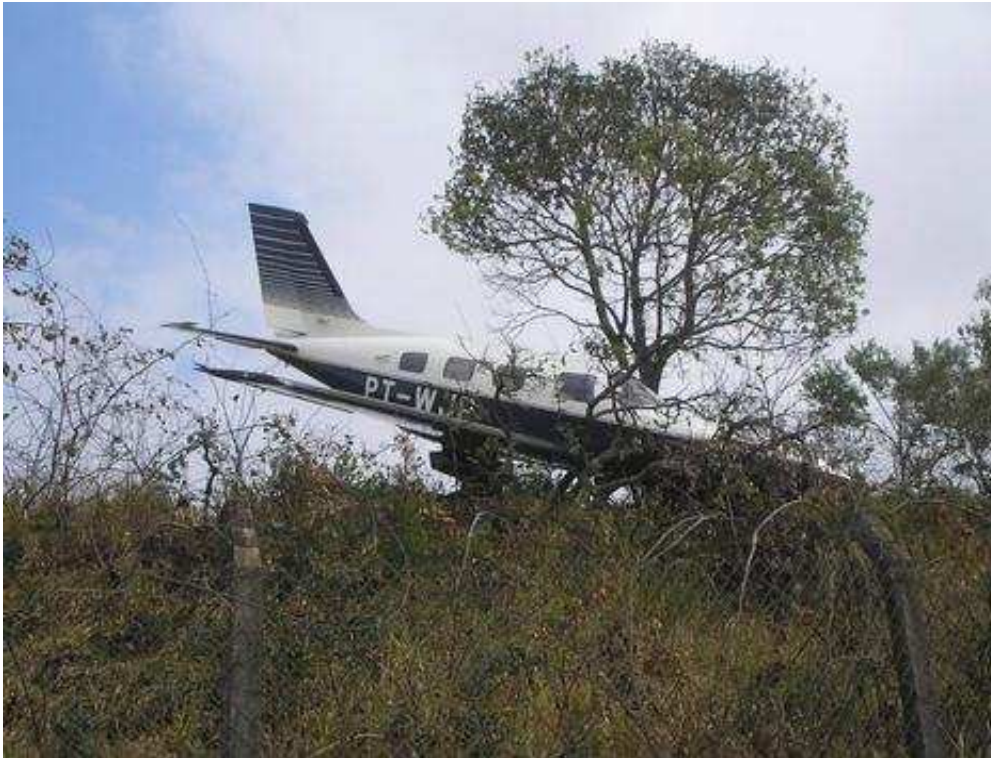
**Foto 01 – Incidente grave com o PT-WJP em setembro de 2008.**

Com relação ao histórico da aeronave, o incidente grave mencionado resultou de um problema no sistema de freios, fazendo com que a mesma saísse da pista e viesse a colidir a asa esquerda contra uma árvore dentro do perímetro do aeródromo de Pouso Alegre – MG (SNZA).

Naquela ocasião, os danos à aeronave se restringiram ao trem de pouso e à asa esquerda. O reparo, tal qual a IAM, fora feito na Oficina CONAL, de onde retornou ao serviço 17 dias antes do acidente ora investigado.

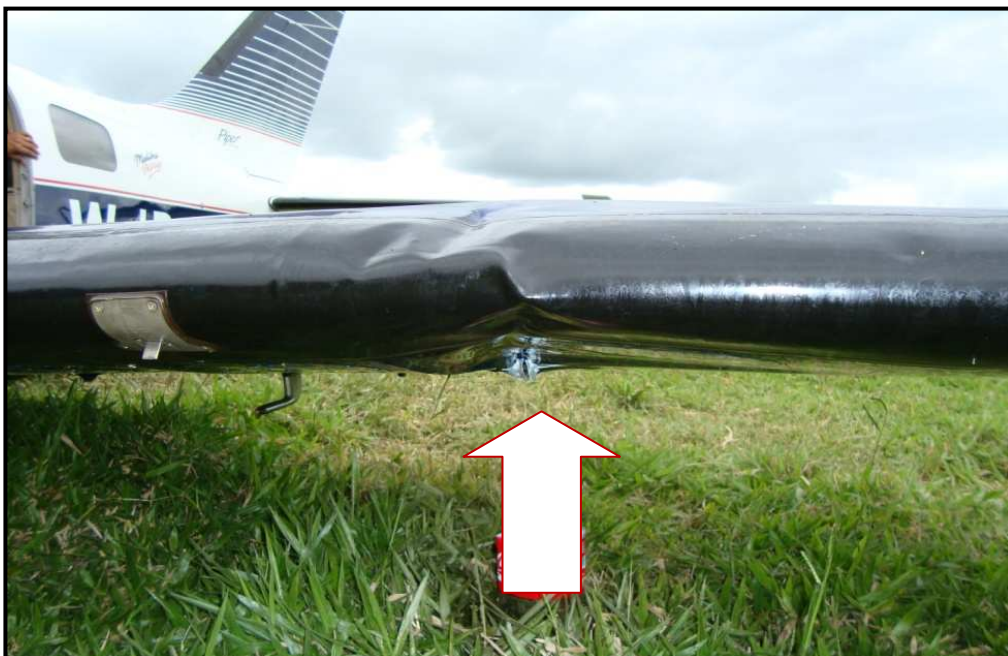
No tanque da asa esquerda também não havia combustível, mas havia uma ruptura no tanque, na parte inferior da asa esquerda, por onde ocorreu um vazamento de combustível que deixou a grama queimada, horas após o evento (fotos 02 e 03).

**Foto 03 – Danos à asa esquerda, com vazamento de combustível do tanque.**

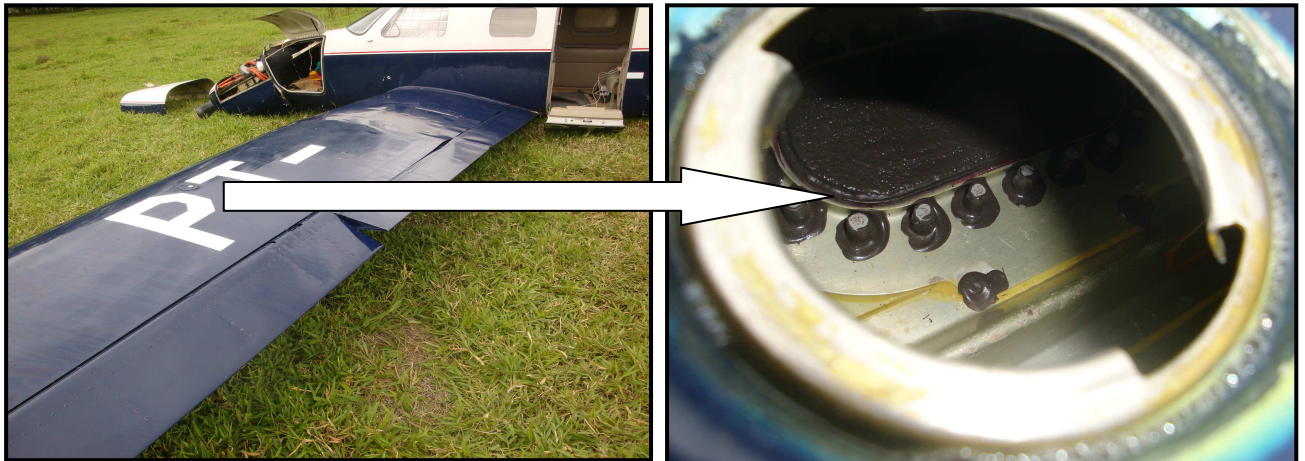
Fotos 04 e 05 – Visualização do tanque da asa esquerda.

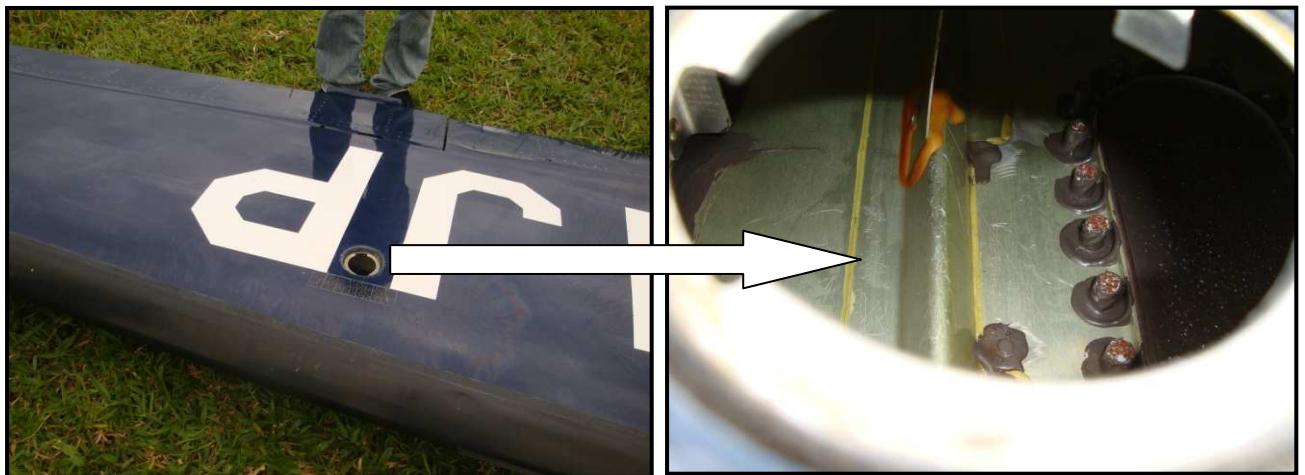
Não havia combustível no tanque da asa direita, porém não foram constatados danos ou rupturas que possibilitassem qualquer vazamento.

Fotos 06 e 07 – Visualização do tanque da asa direita.

A inspeção visual do tanque da asa direita, no local da ocorrência, revelou que não havia combustível nesse tanque. Esta asa foi inspecionada e verificou-se que não havia danos ou ruptura em sua estrutura, eliminando a possibilidade de vazamentos. A verificação visual do tanque da asa esquerda, no local do acidente, mostrou que também não havia combustível nesta asa, devido a uma ruptura por onde ocorreu vazamento de combustível.

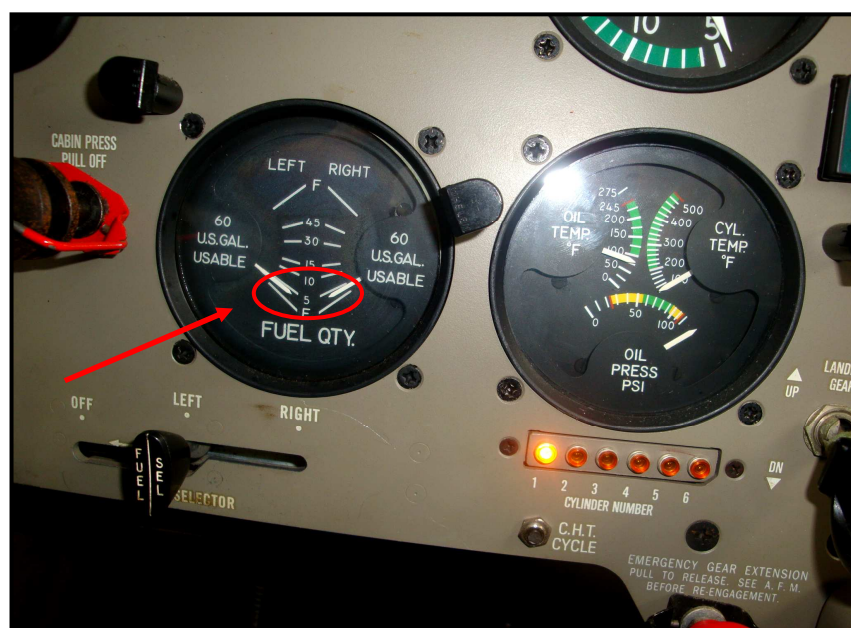
A aeronave foi energizada após o acidente pela própria bateria. Verificou-se que o liquidômetro indicava uma quantidade remanescente de aproximadamente 4,5 galões em cada tanque, totalizando 9 galões de combustível (vide foto 08).

Foto 08 – Liquidômetro com cerca de 4,5 galões remanescentes em cada tanque.

- n) o piloto sofreu lesões leves e a aeronave danos graves;
- o) não havia combustível nos tanques das asas da aeronave;
- p) a indicação do liquidômetro não estava compatível com a quantidade de combustível presente nos tanques das asas da aeronave;
