**RELATÓRIO FINAL**  
**A - Nº 065/CENIPA/2011**

<b><u>OCORRÊNCIA:</u></b>	<b>ACIDENTE</b>
<b><u>AERONAVE:</u></b>	<b>PT-YAS</b>
<b><u>MODELO:</u></b>	<b>R-44</b>
<b><u>DATA:</u></b>	<b>04DEZ2009</b>

O presente Relatório Final refere-se ao acidente com a aeronave PT-YAS, modelo R-44, ocorrido em 04DEZ2009, classificado como falha do motor em voo.

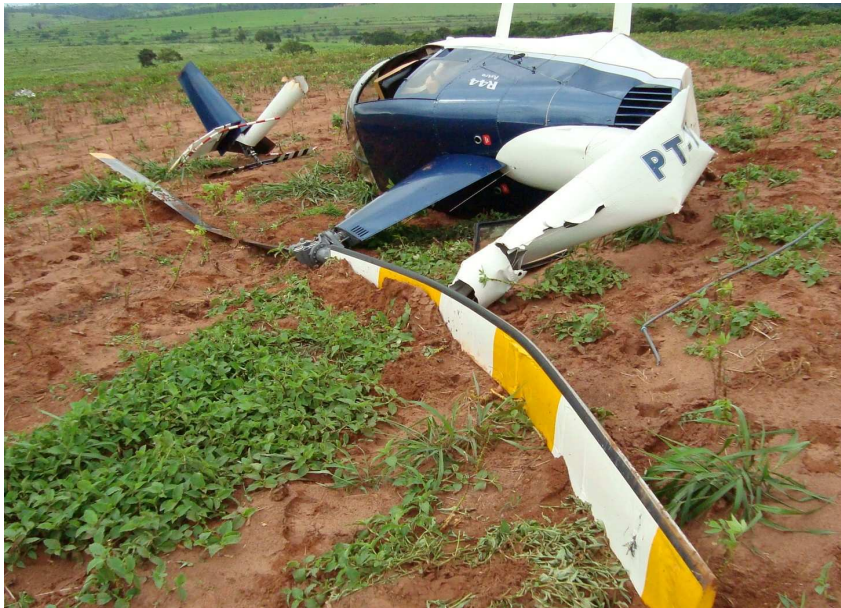
Durante o pouso corrido em terreno não preparado, logo após o toque no solo, houve a colisão do esqui da aeronave com uma curva de nível.

O cone de cauda foi cortado, finalizando com o tombamento da aeronave para a sua lateral esquerda. A aeronave possuía trem de pouso fixo.

Foto 1 – Posição da aeronave após o pouso corrido

O toque no solo foi brusco, havendo o dobramento do cone de cauda para cima, corte da parte final deste cone, juntamente com o rotor de cauda, e quebra do esquí de cauda.

O dobramento do cone de cauda para cima e a quebra do esqui de cauda demonstram que a aeronave impactou contra o solo com a cauda baixa e com grande razão de afundamento, evidenciando que houve a aplicação incorreta de coletivo.
