COMANDO DA AERONÁUTICA
CENTRO DE INVESTIGAÇÃO E PREVENÇÃO DE
ACIDENTES AERONÁUTICOS

RELATÓRIO FINAL
A - Nº 083/CENIPA/2012

<u>OCORRÊNCIA:</u>	ACIDENTE
<u>AERONAVE:</u>	PT-YFV
<u>MODELO:</u>	R-22
<u>DATA:</u>	21AGO2009

O presente Relatório Final refere-se ao acidente com a aeronave PT-YFV, modelo R-22, ocorrido em 21AGO2009, classificado como causado por fenômeno meteorológico em voo.

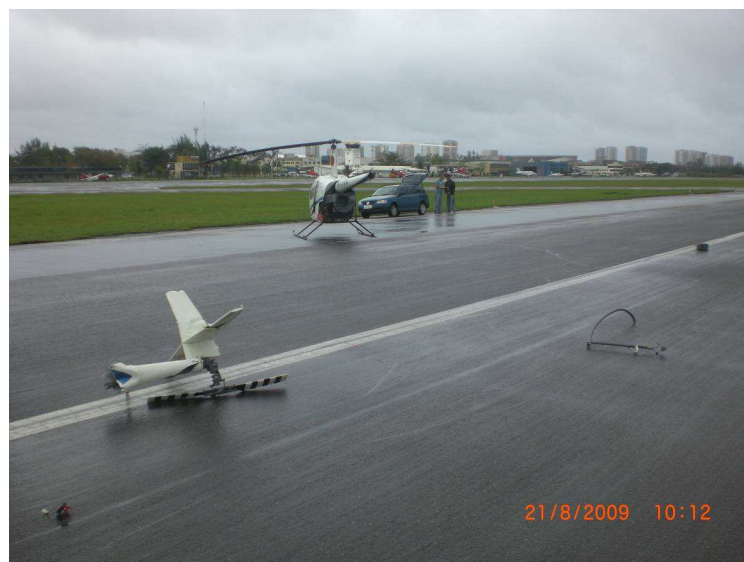
Danos graves no cone de cauda.

Figura 02 Situação da aeronave após o pouso

A aeronave teve o cone de cauda cortado pelo rotor principal e, em razão da perda do rotor de cauda (rotor antitorque), rodou seis vezes com os esquis sobre a pista.
