COMANDO DA AERONÁUTICA
CENTRO DE INVESTIGAÇÃO E PREVENÇÃO DE
ACIDENTES AERONÁUTICOS

RELATÓRIO FINAL SIMPLIFICADO

DADOS DA OCORRÊNCIA					
DATA - HORA		INVESTIGAÇÃO		SUMA Nº	
28 JAN 2009 - 20:20 (UTC)		SERIPA I		A-547/CENIPA/2017	
CLASSIFICAÇÃO		TIPO(S)		SUBTIPO(S)	
ACIDENTE		[WILD] COLISÃO COM FAUNA		NIL	
LOCALIDADE		MUNICÍPIO		UF	COORDENADAS
FAZENDA TRIUNFO		CUMARU DO NORTE		PA	07°49'47"S 050°41'02"W

DADOS DA AERONAVE		
MATRÍCULA	FABRICANTE	MODELO
PT-UQG	NEIVA	EMB 202
OPERADOR	REGISTRO	OPERAÇÃO
PADRINHO AEROAGRÍCOLA LTDA.	SAE-AG	AGRÍCOLA

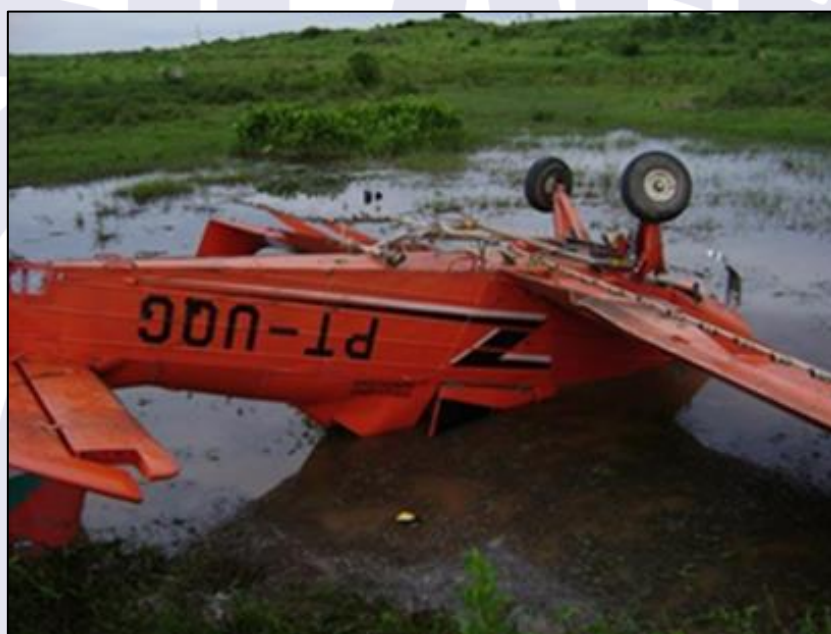
Houve impacto contra o solo e a aeronave girou ao redor de seu eixo transversal (pilonou), parando em posição invertida, dentro de um lago no prolongamento da pista.

A aeronave teve danos substanciais. O piloto saiu ileso.

Figura 1 - Posição da aeronave após a ocorrência.

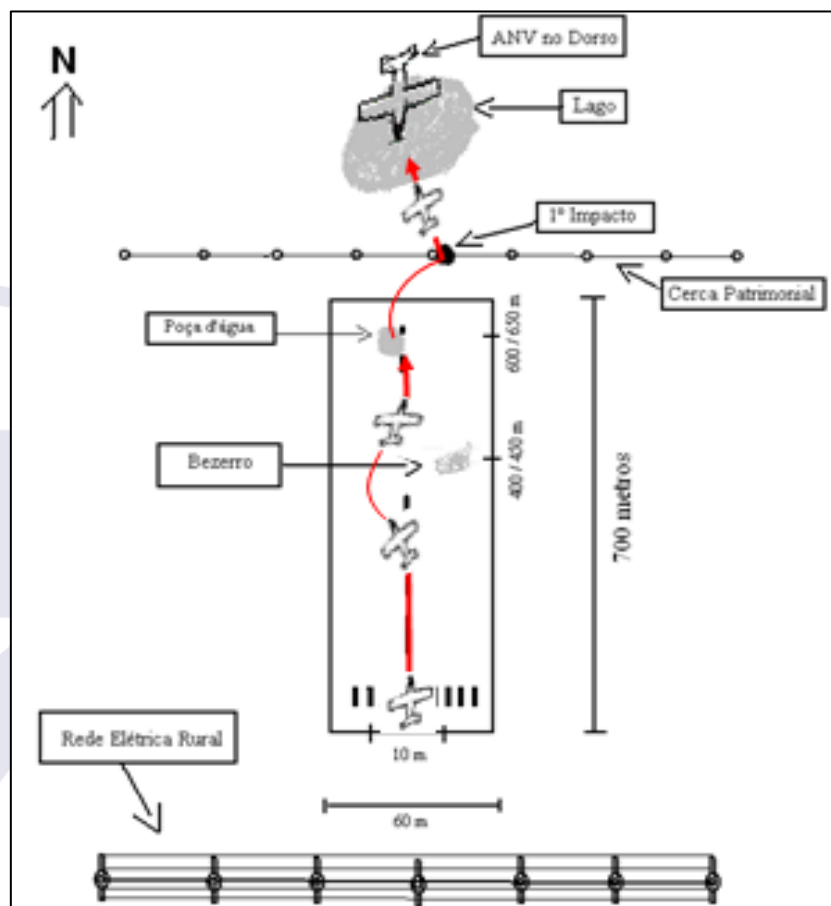
O desvio à esquerda foi efetivo para evitar impacto direto contra o animal e, logo após ter regressado ao eixo de decolagem, a aeronave percorreu extensão de 7m sobre área alagada com 30cm de profundidade. Esta poça d'água já se encontrava nos últimos 100m de pista.

A aeronave parou em posição invertida, dentro de um lago, aproximadamente, a 60 metros do final da pista (Figura 3). A nacele da aeronave amassou, causando grande dificuldade à saída do tripulante. A submersão da nacele quase levou ao afogamento do piloto.

Figura 3 - Trajetória da aeronave na decolagem de acordo com declaração do piloto.

A roda auxiliar da aeronave colidiu contra a cerca, criando momento rotacional que reduziu o ângulo de ataque e levou ao primeiro impacto contra o solo, causando rotação da aeronave ao redor de seu eixo transversal (capotamento).
