**COMANDO DA AERONÁUTICA**  
**CENTRO DE INVESTIGAÇÃO E PREVENÇÃO DE**  
**ACIDENTES AERONÁUTICOS**

**RELATÓRIO FINAL SIMPLIFICADO**

DADOS DA OCORRÊNCIA						
DATA - HORA		INVESTIGAÇÃO		SUMA Nº		
07ABR2010 - 19:30 (UTC)		SERIPA VI		IG-533/CENIPA/2018		
CLASSIFICAÇÃO		TIPO(S)		SUBTIPO(S)		
INCIDENTE GRAVE		[SCF-NP] FALHA OU MAU FUNCIONAMENTO DE SISTEMA/COMPONENTE		COM TREM DE POUSO		
LOCALIDADE		MUNICÍPIO		UF	COORDENADAS	
AERÓDROMO DE ANÁPOLIS (SWNS)		ANÁPOLIS		GO	16°21'45''S	048°54'41''W

DADOS DA AERONAVE					
MATRÍCULA		FABRICANTE		MODELO	
PT-WYD		CESSNA AIRCRAFT		310R	
OPERADOR			REGISTRO		OPERAÇÃO
AGRO AVILA AGRICULTURA E PECUÁRIA LT			TPP		PRIVADA

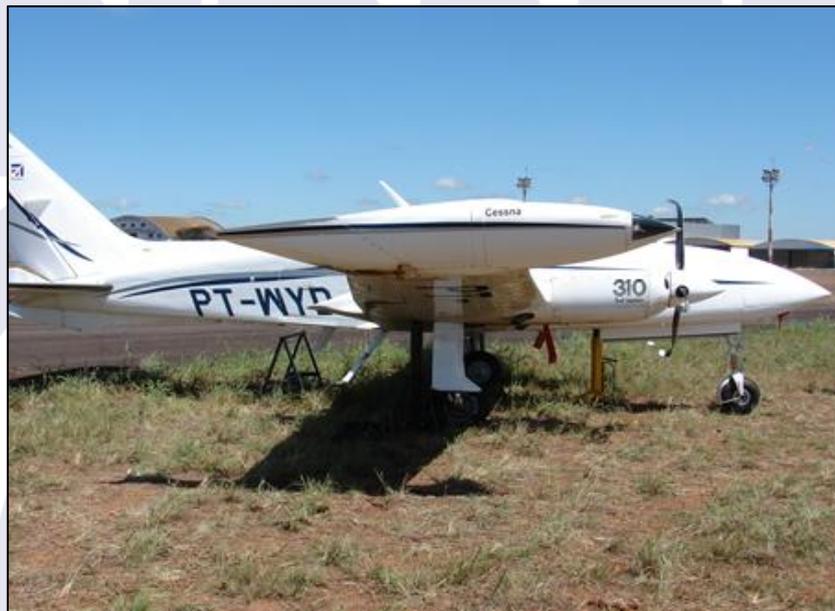
Durante a corrida após o pouso em SWNS, houve o rompimento do braço de arrasto do trem de pouso principal direito, ocasionando o recolhimento da perna de força do referido trem.

A aeronave perdeu a reta para a direita do eixo da pista, saindo pela sua lateral.

Figura 1 - Aeronave após a ocorrência.

A aeronave teve danos leves. Os ocupantes saíram ilesos.

A aeronave arrastou a ponta da asa direita no solo, o que provocou leves avarias na sua parte inferior e no trem do pouso direito. Também houve danos no motor e na hélice direita devido ao impacto contra solo.

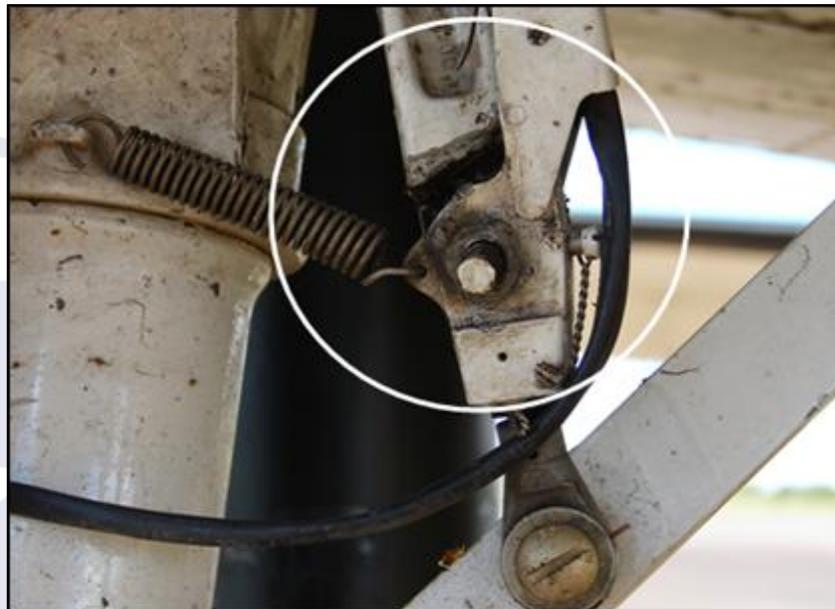
Nos exames visuais dos componentes do trem direito, foram verificadas evidências de que recolheu devido a uma fratura ocorrida no seu parafuso de fixação, do qual foi encontrado apenas um fragmento.

Figura 2 - Braço de arrasto do trem de pouso principal direito quebrado.

Os exames laboratoriais realizados não puderam determinar a causa da fratura, devido ao severo amassamento que a sua superfície sofreu. Entretanto, os testes indicaram a possibilidade de ter ocorrido um cisalhamento.

Como ambos os parafusos do trem principal não possuíam a marcação triangular ou quaisquer outras indicações que o certificassem como componente aeronáutico, não foi possível comprovar se os parafusos de fixação encontrados no trem de pouso principal eram os especificados (homologados) para utilização naquele componente da aeronave.

É possível que os parafusos tenham sido submetidos a trabalhar sob esforço para o qual não haviam sido projetados, vindo a ocorrer uma fratura, o que causaria o recolhimento do trem principal durante o pouso.

Divulgar os ensinamentos colhidos na presente investigação, com a finalidade de alertar operadores e oficinas de manutenção de aeronaves, quanto aos riscos associados à utilização de itens/componentes não certificados ou não previstos pelos fabricantes durante os serviços de manutenção.
