**COMANDO DA AERONÁUTICA**  
**CENTRO DE INVESTIGAÇÃO E PREVENÇÃO DE**  
**ACIDENTES AERONÁUTICOS**

**RELATÓRIO FINAL**  
**A-507/CENIPA/2018**

<b>OCORRÊNCIA:</b>	<b>ACIDENTE</b>
<b>AERONAVE:</b>	<b>PT-YON</b>
<b>MODELO:</b>	<b>R44</b>
<b>DATA:</b>	<b>10SET2010</b>

O presente Relatório Final refere-se ao acidente com a aeronave PT-YON, modelo R44, ocorrido em 10SET2010, classificado como “[CFIT] Voo controlado contra o terreno”.

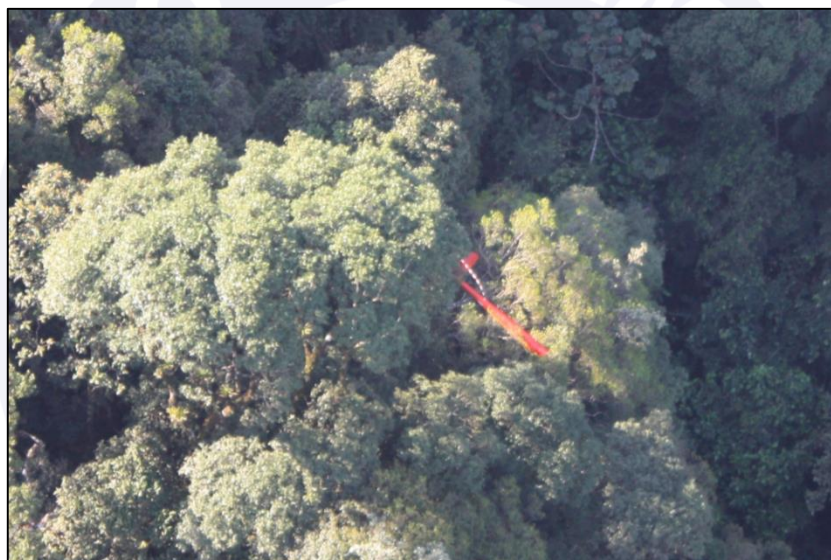
Na colisão, o cone de cauda se separou do restante da aeronave, ficando preso ao topo das árvores.

Figura 1 - Cone de cauda da aeronave preso no topo das árvores.

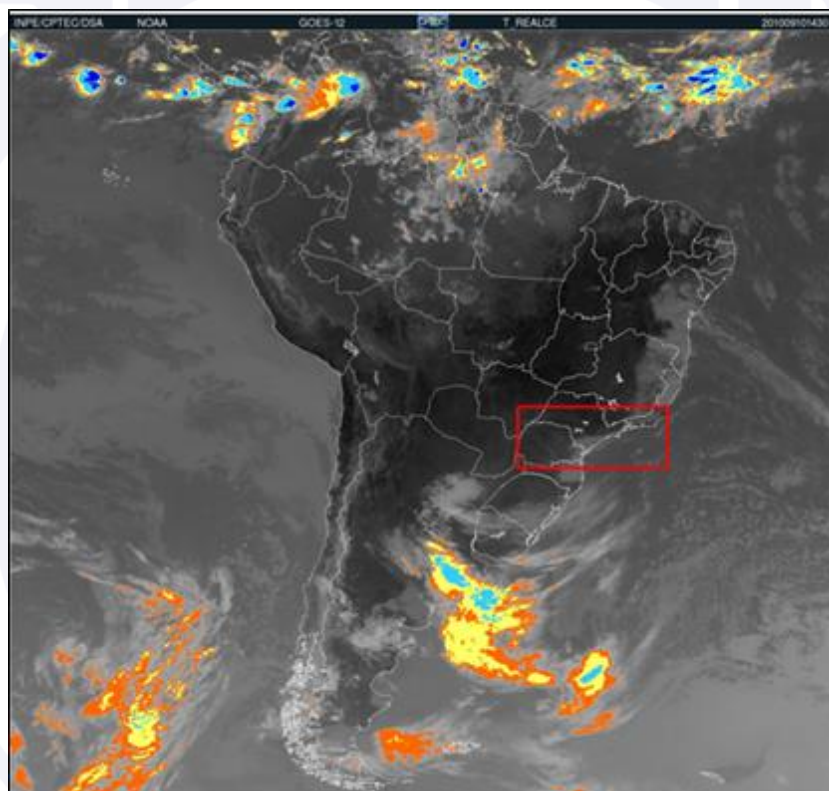
Na imagem do satélite no trecho entre SSMW e SBMT, havia uma faixa de nuvens (densa) sobre a região litorânea, porém, sobre a cidade de São Paulo já estava bem menos densa (Figura 2).

Figura 2 - Imagem de satélite.

As nuvens visualizadas nas imagens são baixas (entre 800ft a 2.500ft) e havia nuvens *Stratus* e *Stratocumulus* sobre a Serra do Mar.

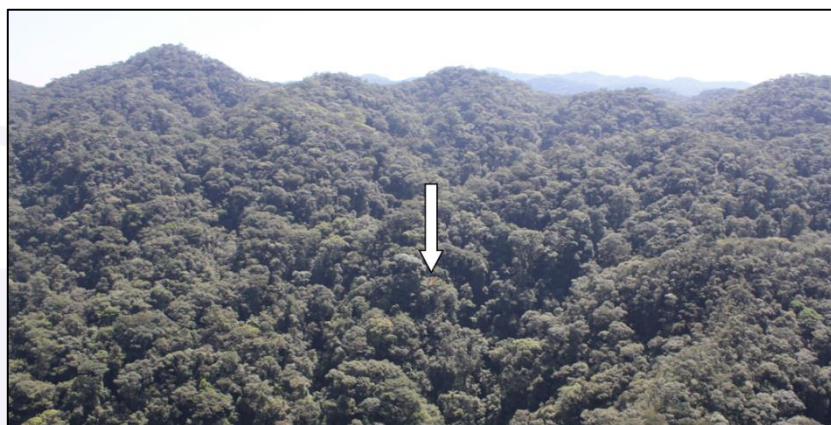
O rotor de cauda ficou preso à copa das árvores, a uma altura de, aproximadamente, 30m e a uma distância de, aproximadamente, 300m da cabine. A transmissão traseira se separou, bem como as pás do rotor principal, com a respectiva cabeça. Os esquis também se separaram e se enterraram no solo.

Figura 3 - Os destroços foram localizados por meio do cone de cauda, que se encontrava no topo das árvores.
