RELATÓRIO FINAL
IG-509/CENIPA/2017

OCORRÊNCIA:	INCIDENTE GRAVE
AERONAVE:	PT-UPW
MODELO:	EMB 202A
DATA:	28JAN2010

O presente Relatório Final refere-se ao incidente aeronáutico grave com a aeronave PT-UPW, modelo EMB 202A, ocorrido em 28JAN2010, classificado como “falha do motor em voo”.

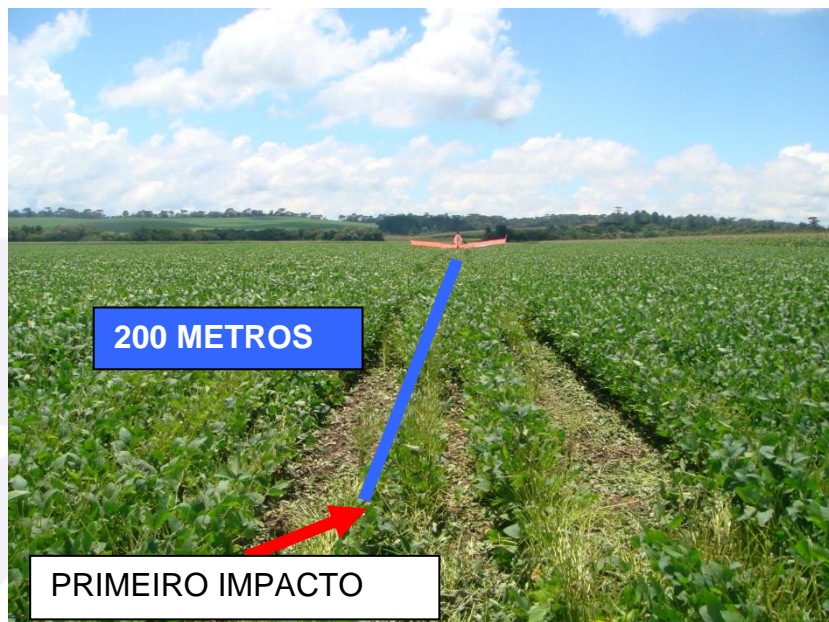
O primeiro e único impacto ocorreu com a aeronave nivelada (Figura 1). Em seguida, a aeronave percorreu 200 metros até a sua parada total (Figura 2).

Figura 1 - Primeiro impacto da aeronave.

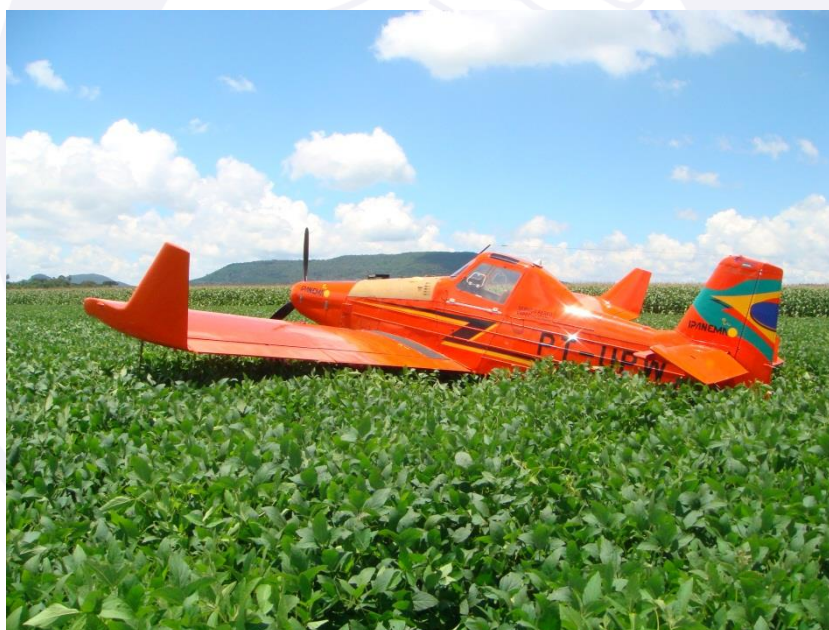
Figura 2 - Vista da aeronave após a parada total.

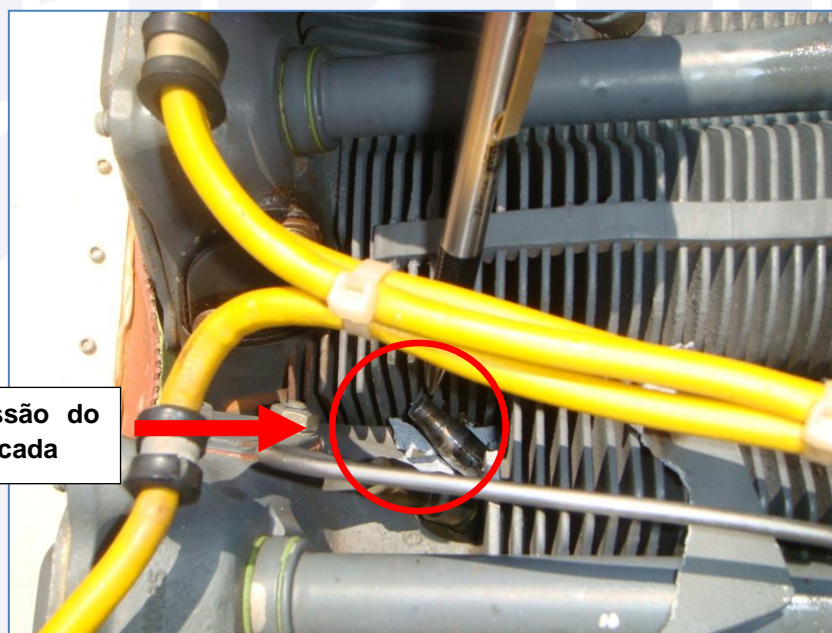
Durante a Ação Inicial, verificou-se que houve a ruptura do cilindro nº 6 causado pela válvula de admissão (Figura 3).

Válvula de admissão do cilindro nº 6 danificada

Figura 3 - Válvula de admissão do cilindro nº 6.

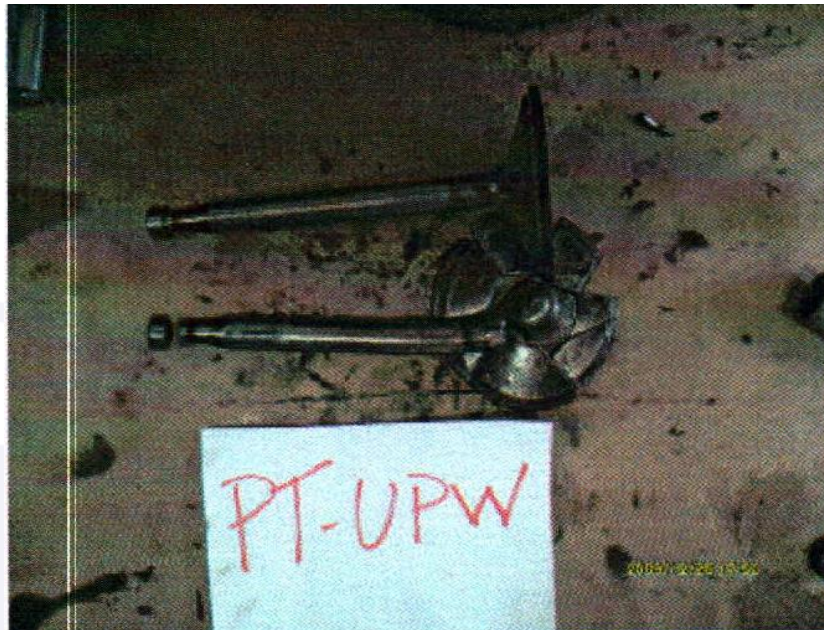
Figura 04 - Válvula de admissão fraturada.

1. A falha está associada a mecanismos de fadiga causados pelo desalinhamento “*sidelading*” e carregamentos de flexão na extremidade da válvula de admissão.

2. O mecanismo de fadiga consumiu 50% da superfície de fratura da haste da válvula, enquanto que a área remanescente tem características de fratura estática causada por um único carregamento.

A válvula de admissão do cilindro nº 6 apresentava ruptura da haste entre a extremidade e o rebaixo, empenamento da haste da válvula e fragmentação da cabeça da válvula.

Divulgar os ensinamentos colhidos da presente investigação, buscando alertar operadores e mantenedores, sobretudo os que operam aeronaves convertidas de Gasolina de Aviação (GAV) para Álcool Etílico Hidratado Combustível (AEHC), sobre a necessidade da correta análise de todos os componentes do motor, por ocasião das inspeções programadas, visando identificar possíveis anormalidades.
